**BYTOVÝ DOM**  
**GUOTHOVA 1, 3, BRATISLAVA**

**ŠTÚDIA OBNOVY**

| Názov stavby: | Obnova bytového domu Guothova 1, 3, Bratislava |

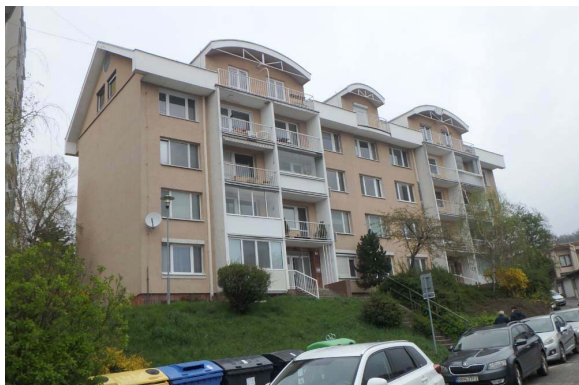
- Povrchová vrstva - keramický kabrincový obklad má lokálne poškodenia – prevažne okolo okien, v malom rozsahu. Celoplošne je obklad znečistený a bez významnej alebo kritickej straty funkčných vlastností. Trhliny sú v malom rozsahu a nie sú v súčasnosti veľkou hrozbou pre stav konštrukcií. Obvodový plášť v mieste obkladu nie je zateplený.

- Zateplenie ETICS je znečistené, lokálne má drobné poškodenia, ale poškodenia nie sú rozsiahle. Zateplenie nespĺňa v súčasnosti požadované vlastnosti z hľadiska teplotníky, ani z hľadiska protipožiarnej bezpečnosti stavby, ale je funkčné a spĺňa vlastnosti požadované v čase realizácie.

Pohľad na fasádu z ulice

- pôvodné Struskopemzobetónové dielce časti konštrukcie obvodového plášťa sú bez nutnosti opráv, alebo obnovy
- zateplenie kontaktným zateplovacím systém (ETICS) na báze fasádneho polystyrénu v hrúbke 60mm výstužnou vrstvou so sklotextilnou mriežkou a tenkovrstvou omietkou – celoplošne je od 1.NP po 4.NP (vrátane) úplne na hranici minimálnych vlastností bez nutnosti zásadnej obnovy. Trhliny a prípadné lokálne poškodené miesta je nutné opraviť. Poškodenia sú predovšetkým v oblasti pod strechou v okolí loggií, pod parapetmi a okolo okien. Po zhruba 15 rokoch, maximálne 20 rokoch od realizácie ETICS je nutná obnova celoplošne vyčistením, opravou poškodení a náterom fasádnou farbou.

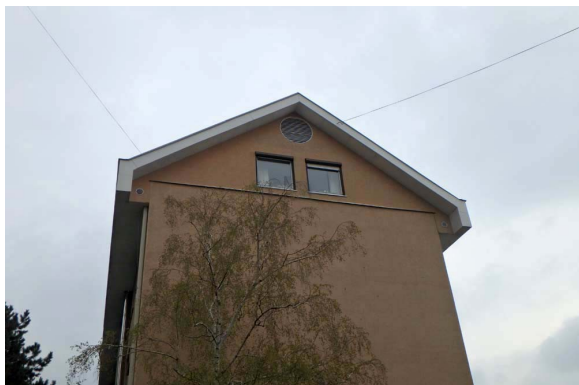
- Obvodový plášť nadstavby je v mieste so sendvičovou konštrukciou je znečistený, lokálne má drobné poškodenia. Poškodenia nie sú významné, ale sú nutné opravy. Obvodový plášť nadstavby v mieste so sendvičovou konštrukciou spĺňa v súčasnosti požadované minimálne vlastnosti z hľadiska teplotníky. Z hľadiska protipožiarienej bezpečnosti stavby nie je z vhodných materiálov. Spĺňa vlastnosti požadované v čase realizácie.

Nadstavba – štítová stena

- Zateplenie kontaktným zatepľovacím systém (ETICS) na báze fasádneho polystyrénu v hrúbke 80mm výstužnou vrstvou so sklotextilnou mriežkou a tenkovrstvou omietkou – celoplošne na nadstavbe spĺňa s rezervou minimálne teplotnícké vlastností bez nutnosti zásadnej obnovy. Trhliny a prípadné lokálne poškodené miesta je nutné opraviť. Poškodenia sú predovšetkým v oblasti pod strechou v okolí loggií, pod parapetmi a okolo okien. Po zhruba 15 rokoch, maximálne 20 rokoch od realizácie ETICS je nutná obnova celoplošne vyčistením, opravou poškodení a náterom fasádnu farbou.

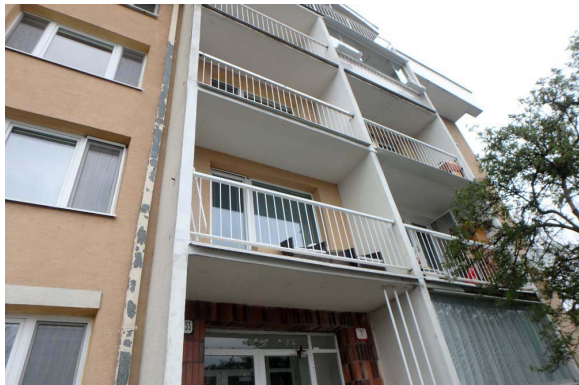
Pôvodné loggie 1.NP - 4.NP

- systémová porucha balkónov a loggií bytového domu (trhliny v betónovej hmote, zatekanie dažďovej vody, vypadávanie betónovej hmoty, korózia výstuže, korózia kotvenia, korózia oceľovej konštrukcie zábradlia, poškodenie výplní, nedostatočná výška zábradlí, vytváranie tepelného mosta). Konštrukcie loggií pôvodnej časti 1.NP - 4.NP spĺňajú podmienky pre zaradenie do systémových porúch. Konštrukčné a teplotnické vlastnosti sú systémovou poruchou.
- pre balkóny nadstavby systémová porucha nie je aktuálna. Vyskytujúce sa poruchy síce je potrebné riešiť, vrátane teplotniky, ale zaradenie do systémovej poruchy je obmedzené. Z týchto balkónov rámci systémových porúch je možné riešiť iba časti, ktoré tvoria strechu nad loggiami 4.NP.

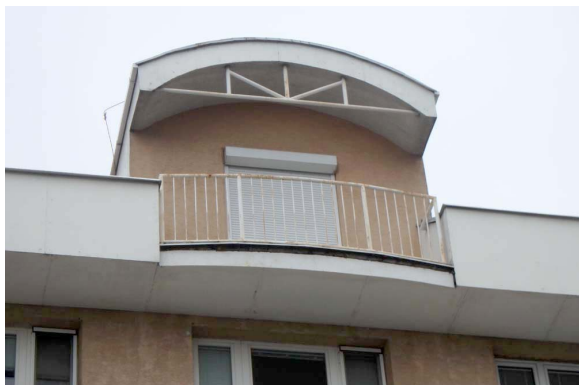
- šírka balkónov je konštrukčne 3600 mm – na celú šírku modulu
- dosky balkónov sú oceľové s VSŽ trapézového plechu
- nášlapná vrstva loggií je z keramickej dlažby s cementovým poterom s oplechovaním hliníkového plechu s fóliovou alebo asfaltovou hydroizoláciou (v projekte sú oba druhy) na spádovom poterí (viď detailný rez). Na VSŽ plechu je podľa projektu vrstva minerálnej vlny.
- podlaha je vyspádovaná podkladným poterom
- zábradlie loggií je oceľové z masívnejších uzavretých profilov s výplňou oceľových tyčiek. Výška zábradlia je 1100 mm. Kotvené je do bočných stien a zhora do dosky. Oceľová konštrukcia zábradlí je v rozličnom stupni zasiahnutá koróziou vrátane kotvenia zábradlí.

Nové oceľové balkóny 5.NP

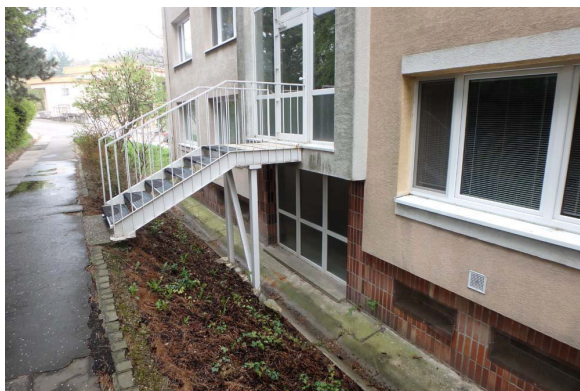
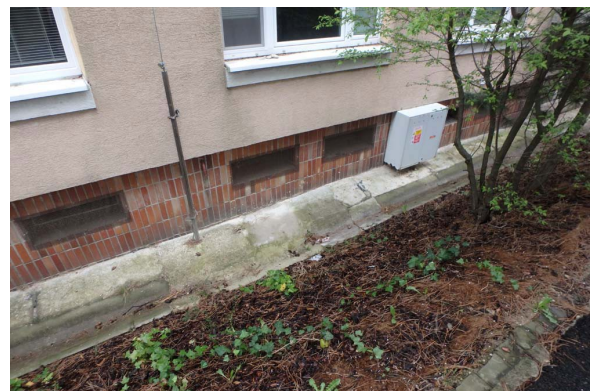
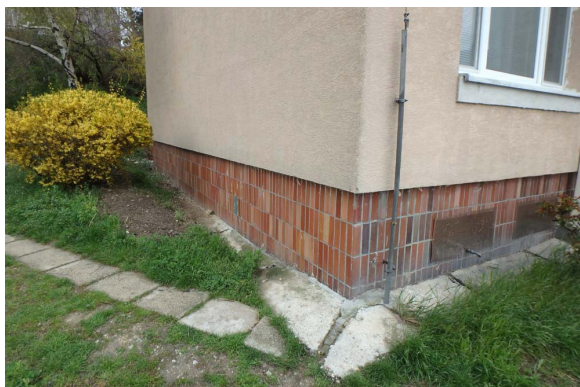
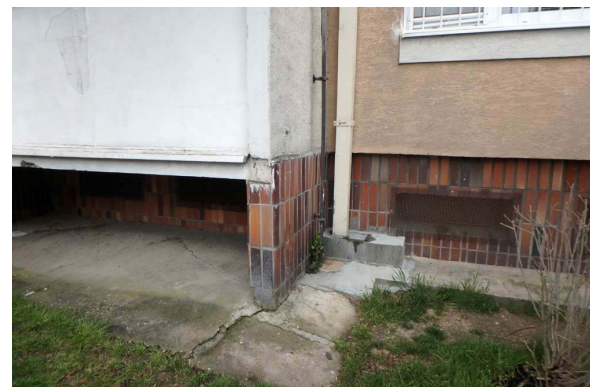
- - chodník je popraskaný, lokálne poprepadávaný, ale celkovo je funkčný.

- 10 rokov (lokálne opravy 5 – 10 %), 25 – 35 rokov (výmena povrchu 100%)
