**Vlastníci bytov a NP Bodrocká 16, 18, Bratislava  
v zastúpení  
Bytový podnik Podunajské Biskupice, s.r.o.  
Priekopnícka 19, 821 06 Bratislava**

**ODBORNÝ POSUDOK PORÚCH  
HAVARIJNÉHO STAVU ZATEPLENIA FASÁDY  
BYTOVÉHO DOMU  
BODROCKÁ 16, 18, BRATISLAVA**

02 / 2025

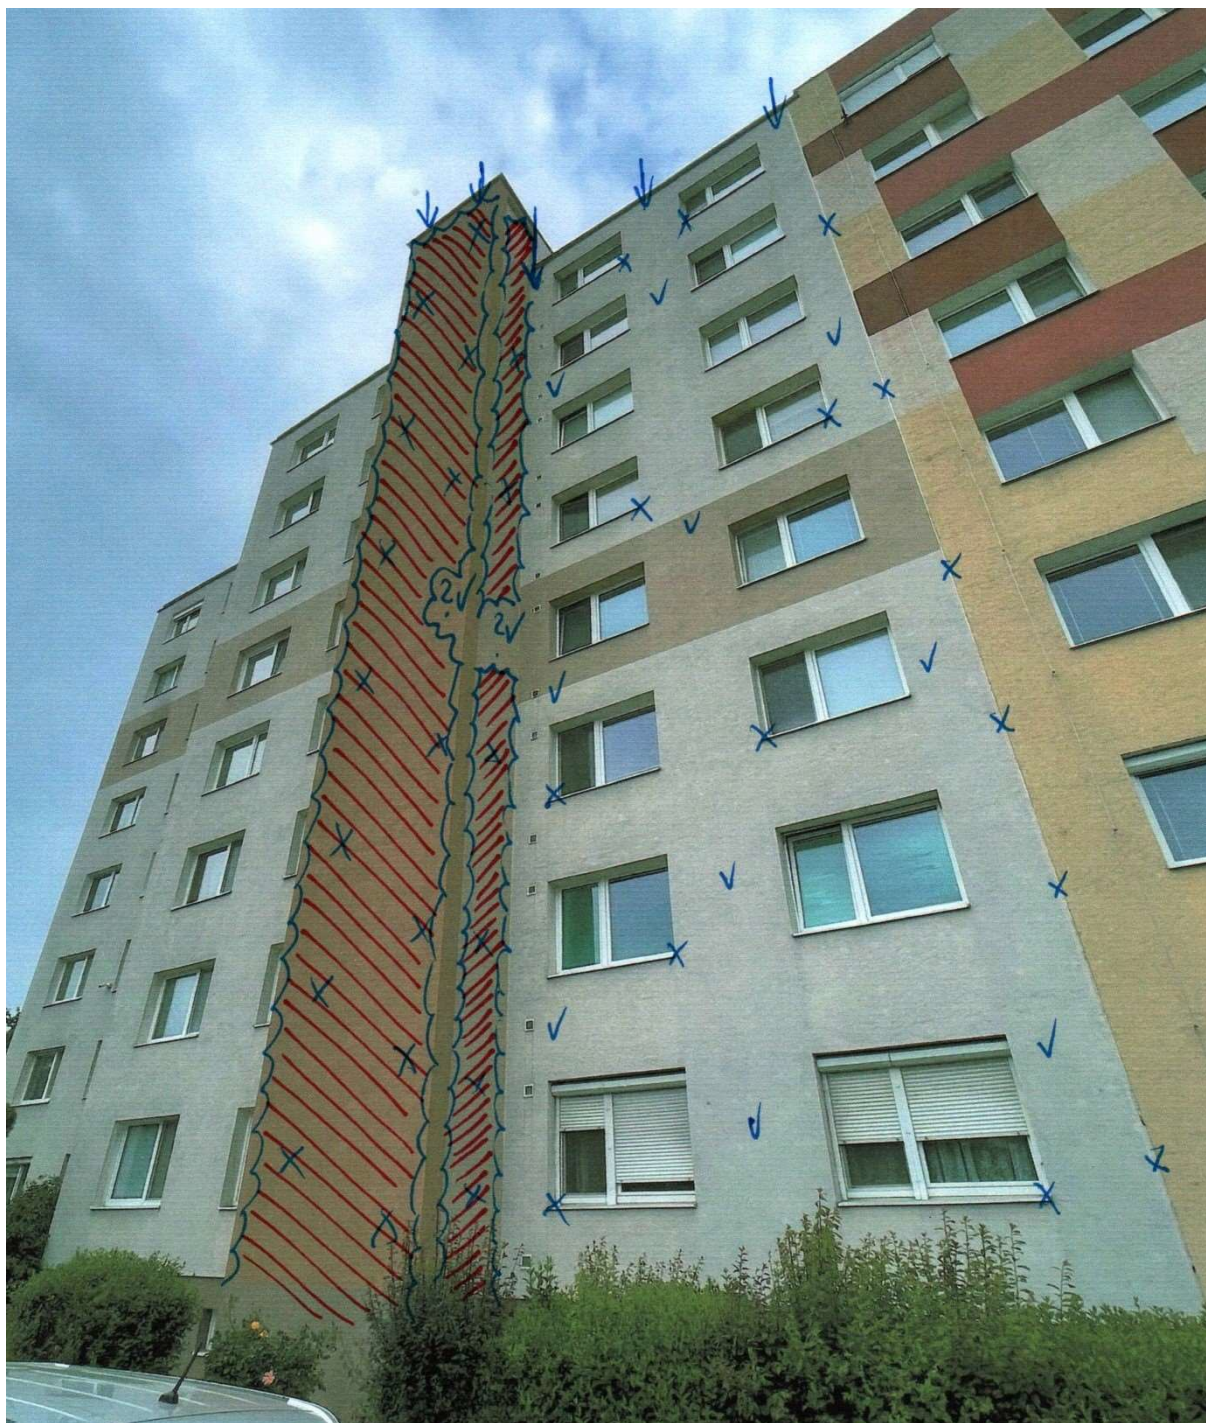
Bodrocká 18 schodisko, výťahová šachta a pravá časť uličnej fasády (JZ)

Stav zateplenia ETICS

V tejto časti stavby je celé zaplnenie ETICS na vystupujúcej konštrukcii schodiska a výťahovej šachty v havarijnom stave.

- tepelný izolant (fasádny polystyrén hr.30mm) je čiastočne od fasády oddelený a voľne visí a pohybuje sa.
- lepenie izolantu je na buchty – nedostatočné, nespĺňa požiadavky a od podkladu sa oddeľuje.
- kotvenie – tanierové hmoždinky – v mieste poškodenia v množstve oba 2ks / m2. Množstvo je nedostatočné.
- výstužná vrstva so sklotextilnou mriežkou je poškodená, potrhaná.
- omietka tenkovrstvá – samotná nemá výraznejšie nedostatky. Poškodenia vyplývajú z porúch spodných vrstiev a z iných mechanických zásahov. V omietke sú vplyvom poškodení výstužnej vrstvy, poškodenie kotvenia a porušenej funkcie lepenia praskliny, trhliny a poškodenia povrchu.
- v tejto časti stavby je celé zateplenie ETICS na vystupujúcej konštrukcii schodiska a výťahovej šachty v havarijnom stave. Hrozí bezprostredná strata stability zateplenia a pád zateplenia.

- Zateplenie fasád ETICS s doskami z fasádneho polystyrénu (EPS) hr. 30mm z uličnej strany v mieste vystupujúcich konštrukcií výťahovej šachty a schodiska Bodrocká 16 aj Bodrocká 18 je v havarijnom stave, ktorý nie je možné zodpovedne sanovať bez demontáže starého zateplenia. Deformácie pri sanovaní takto tenkého izolantu by celú sanáciu mimoriadne komplikovali a celá sanácia by bola mimoriadne ťažko zrealizovateľná v požadovanej rovinosti, čo nedáva ekonomický zmysel. Pri sanácii je potrebné zvoliť väčšiu hrúbku tepelného izolantu min.50mm. Z dôvodu protipožiarnej bezpečnosti stavby je vhodné použiť minerálnu vlnu minimálne na bočných stranách vystupujúcich častí.

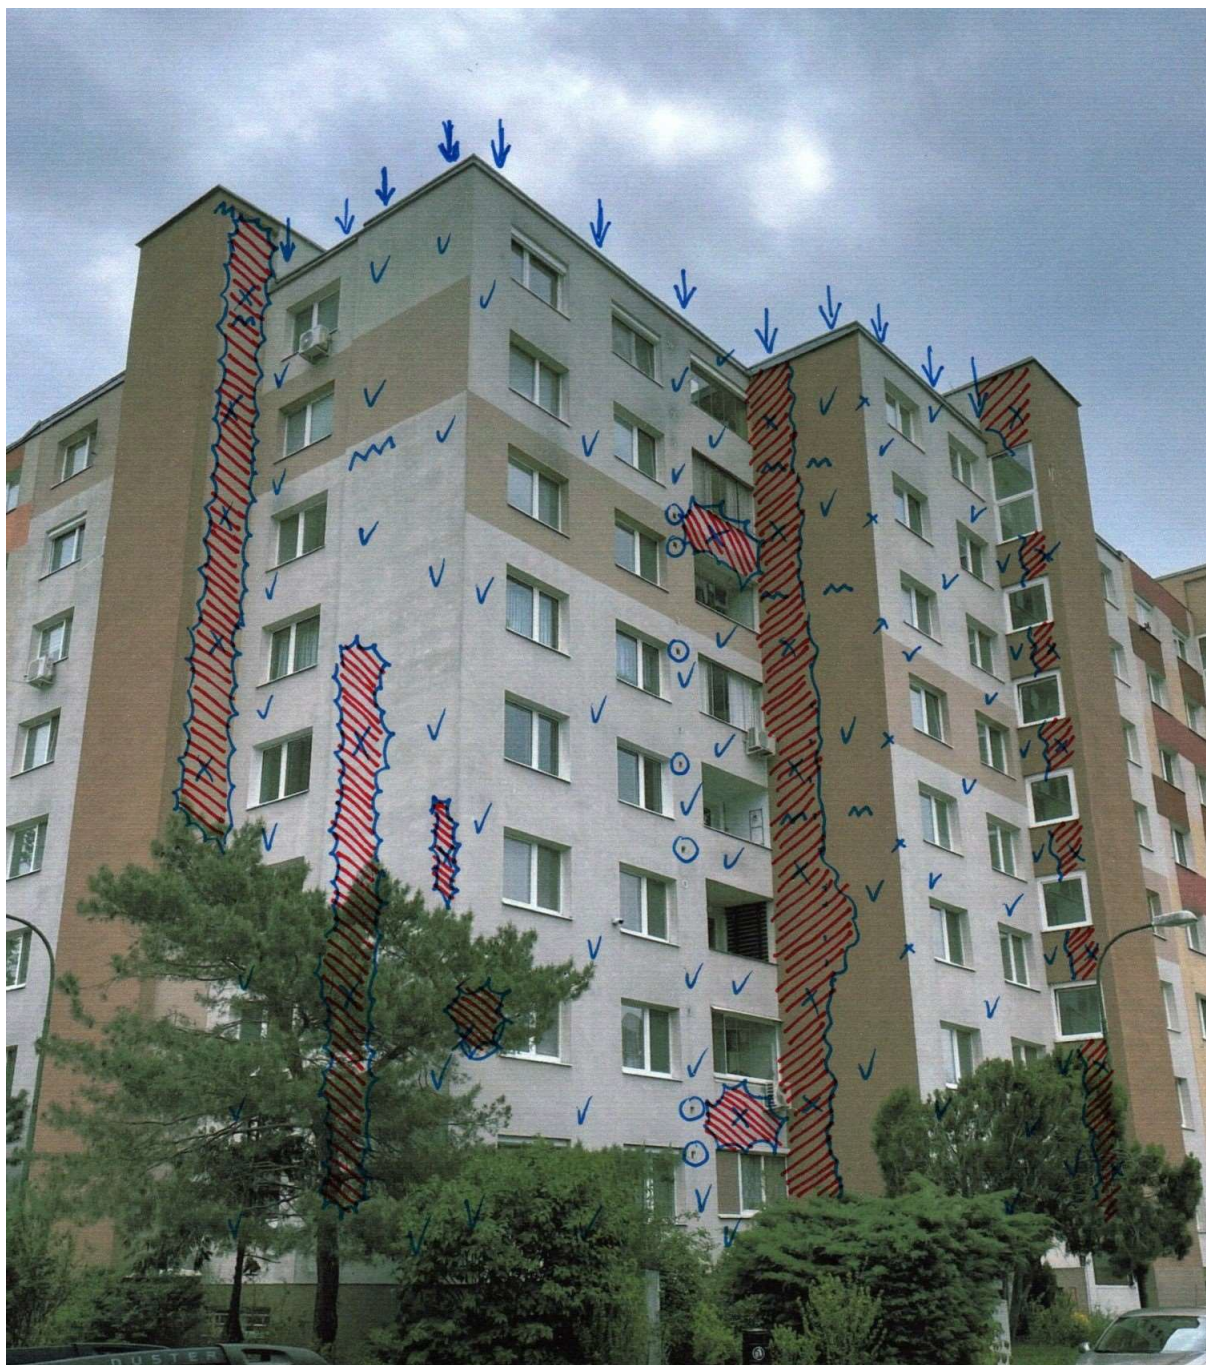
Bodrocká 16 schodisko, výťahová šachta a pravá časť uličnej fasády (SZ), koncová fasáda (JZ)

Stav zateplenia ETICS

Červeno označené plochy sú v havarijnom stave.

- tepelný izolant (fasádny polystyrén hr.30mm) je od fasády oddelený a voľne visí a pohybuje sa.
- lepenie izolantu je neznáme – nedostatočné, nespĺňa požiadavky a od podkladu sa oddeľuje.
- kotvenie – tanierové hmoždinky – neznáme
- výstužná vrstva so sklotextílnou mriežkou je poškodená, potrhaná.
- omietka tenkovrstvá – samotná nemá výraznejšie nedostatky. Poškodenia vyplývajú z porúch spodných vrstiev a z iných mechanických zásahov. V omietke sú vplyvom poškodení výstužnej vrstvy, poškodenie kotvenia a porušenej funkcie lepenia praskliny, trhliny a poškodenia povrchu.
- v tejto časti stavby je celé zateplenie ETICS na vystupujúcej konštrukcii schodiska a výtahovej šachty v havarijnom stave. Hrozí bezprostredná strata stability zateplenia a pád zateplenia.

- dilatácia medzi domami je poškodená a nefunkčná
- v tejto časti stavby v mieste štítovej steny je celé zateplenie ETICS v havarijnom stave. Hrozí bezprostredná strata stability zateplenia a pád zateplenia.

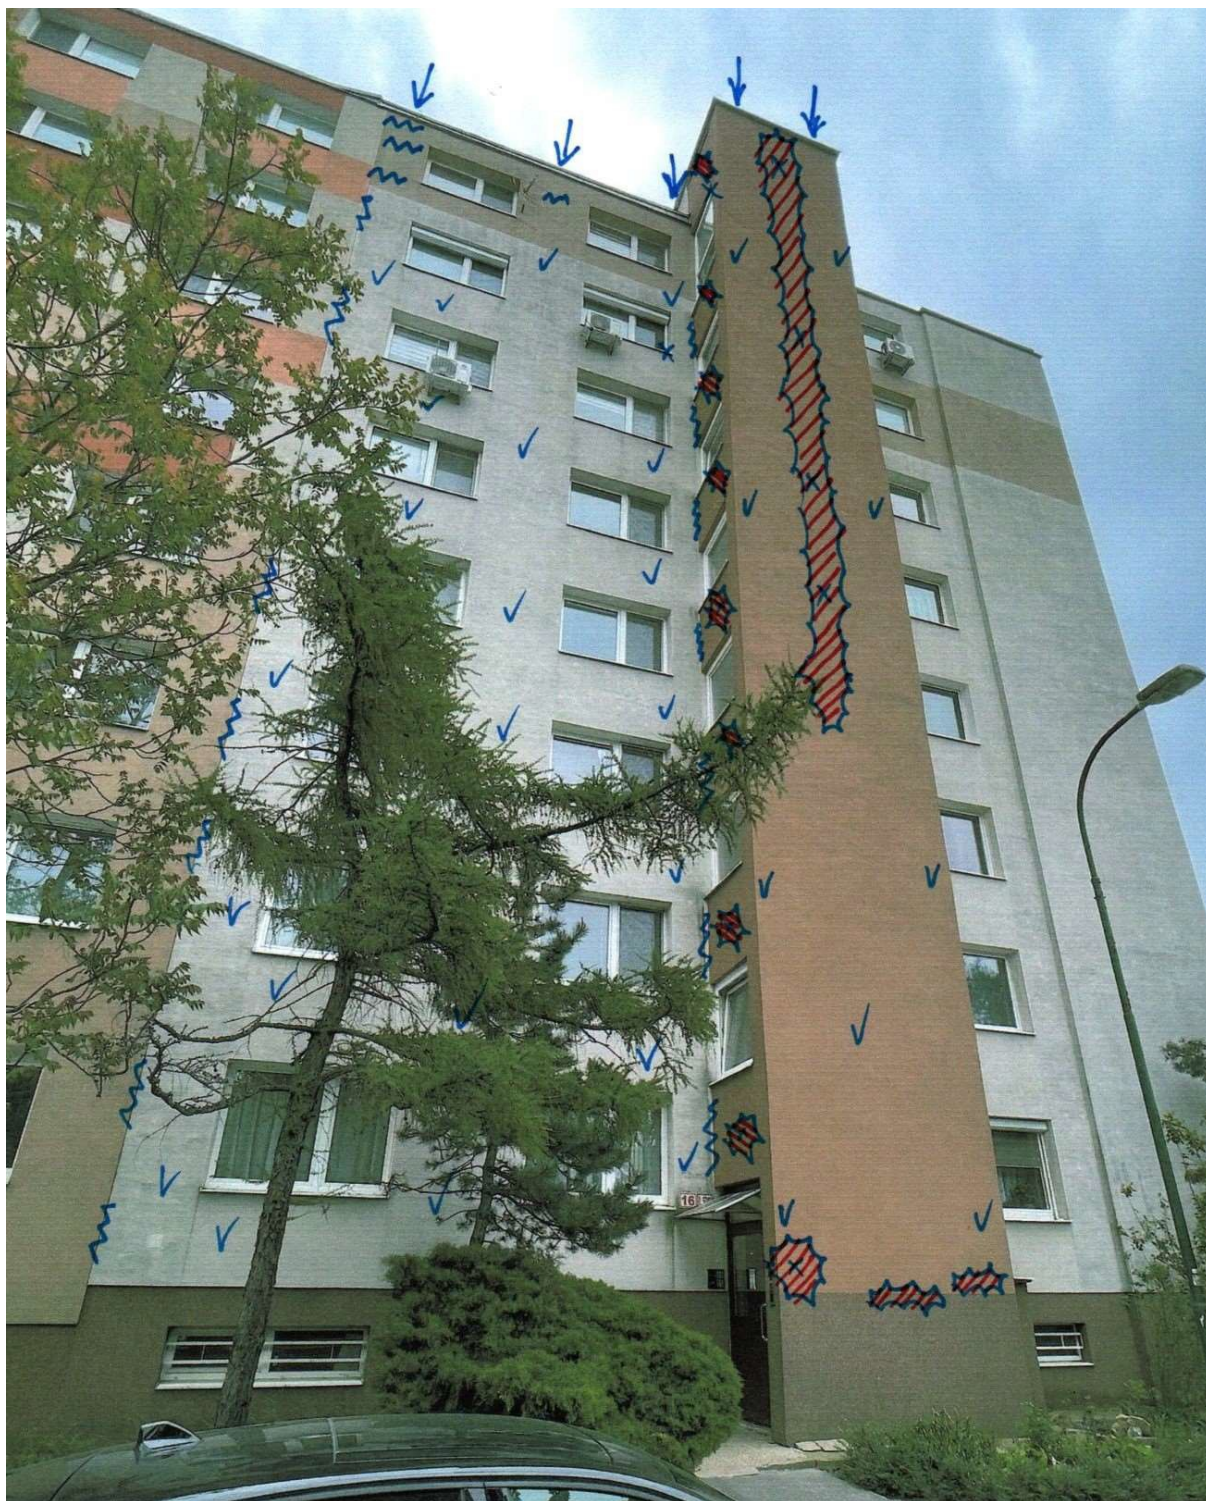
Bodrocká 16 schodisko, výťahová šachta a ľavá časť uličnej fasády (SZ)

Stav zateplenia ETICS

Červeno označené plochy sú v havarijnom stave.

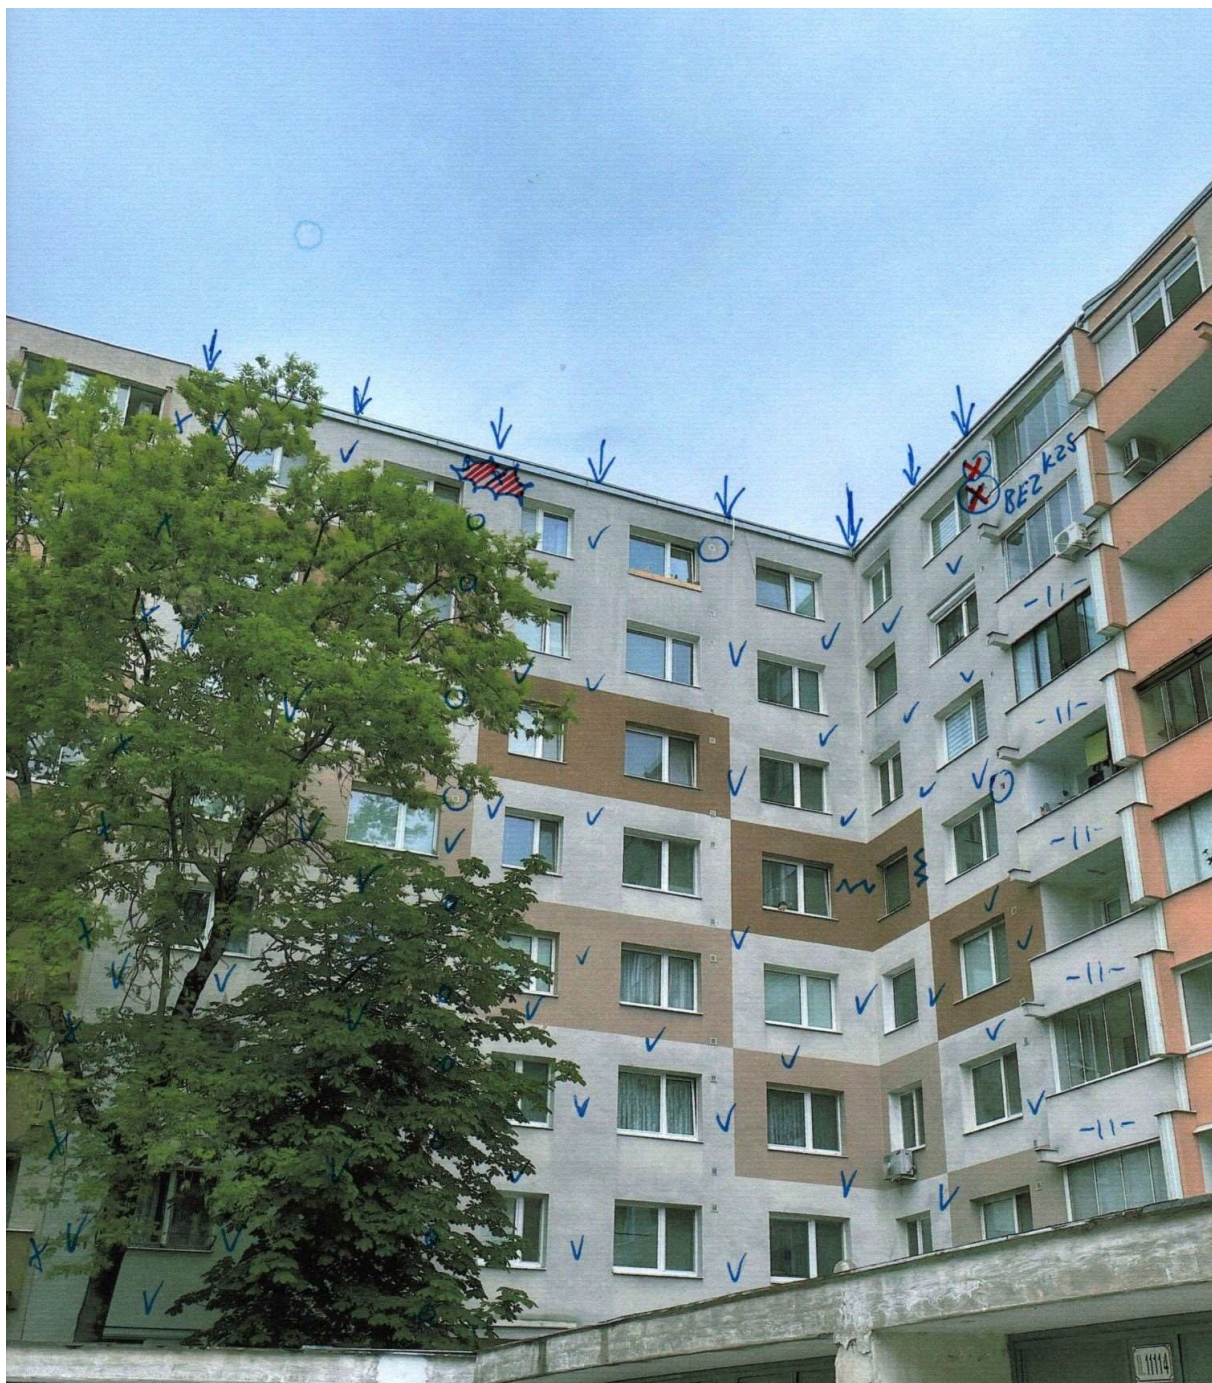
Bodrocká 18 dvorová fasáda (SV)

Stav zateplenia ETICS

Vyznačené poškodené časti.

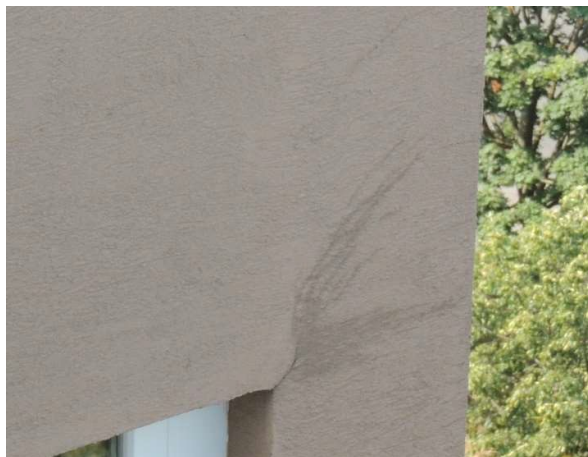
Trhliny

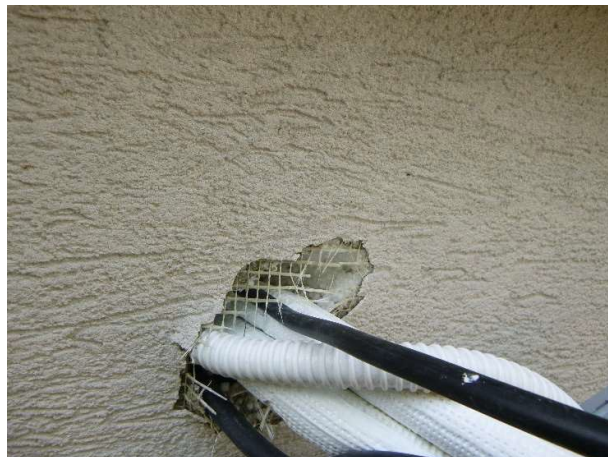
Diery v systéme zateplenia

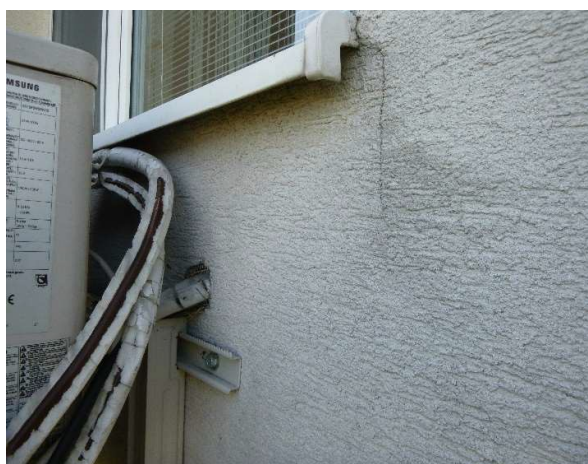
Trhliny

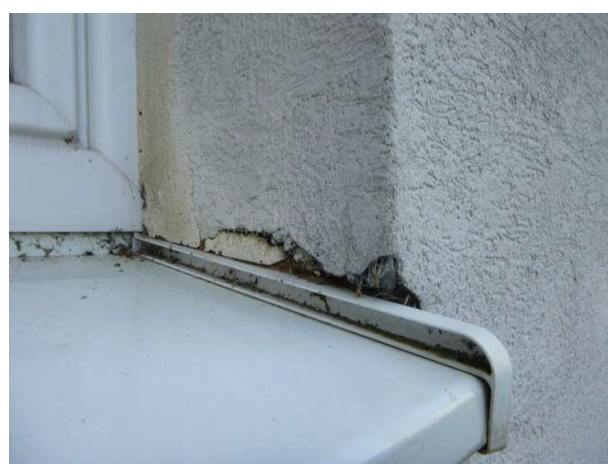
Poškodené zateplenie pri oknách

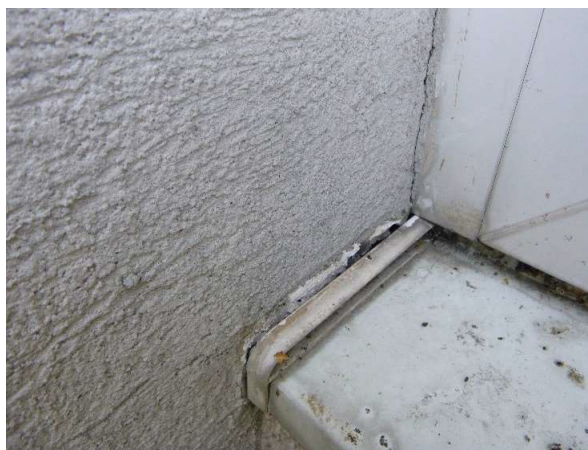
Poškodené zateplenie pri oknách

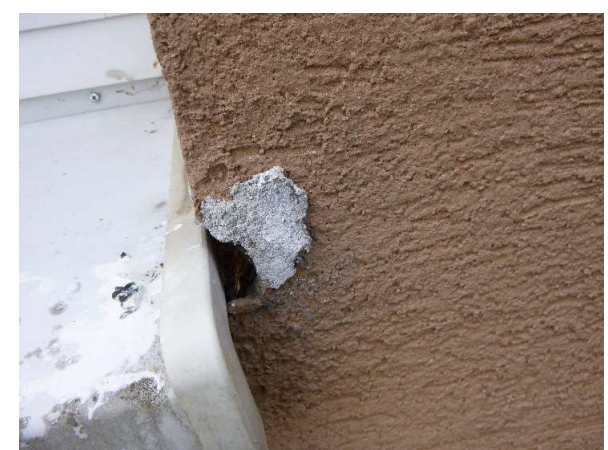
Poškodené zateplenie pri oknách

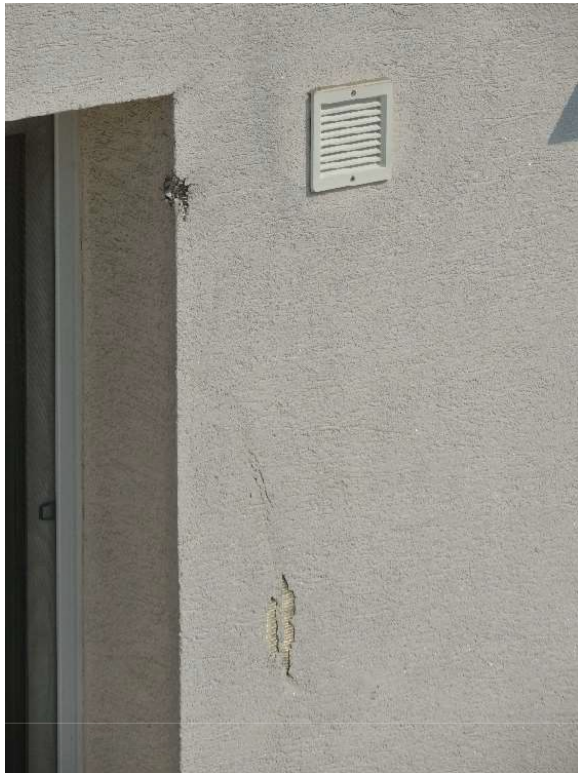
Poškodené zateplenie pri oknách

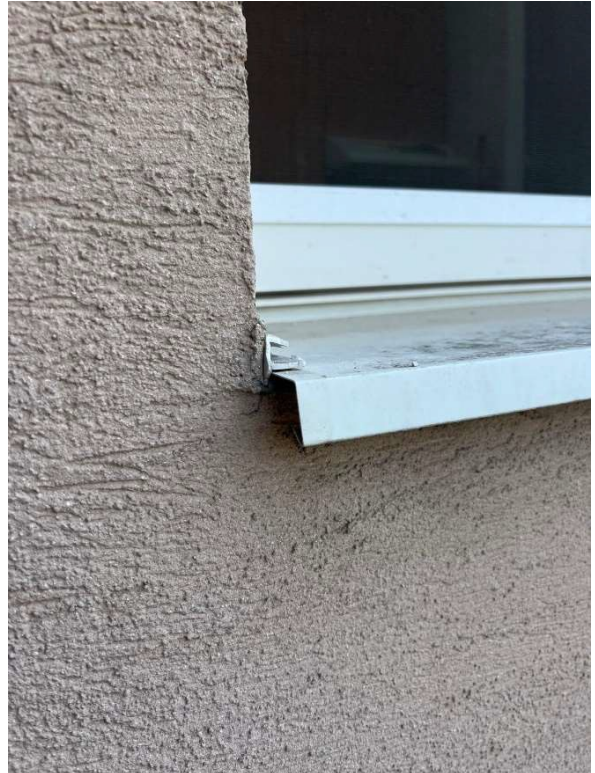
Poškodené koncovky parapetov

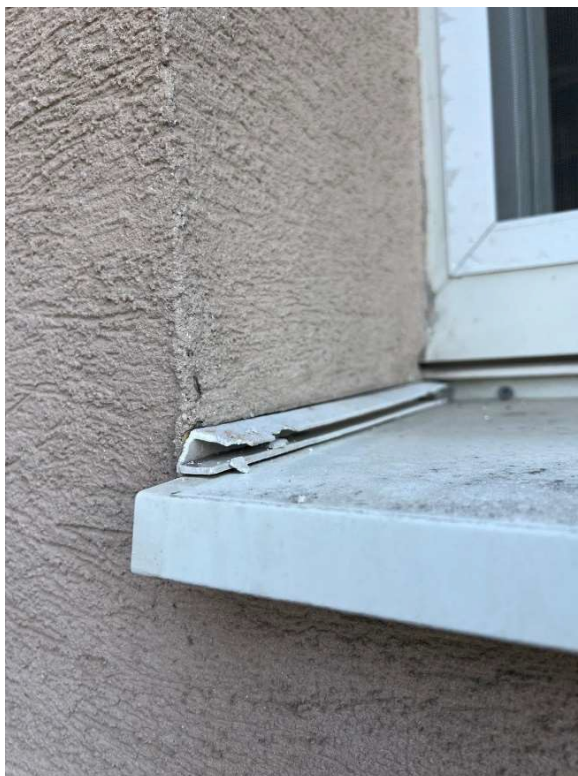
Poškodené koncovky parapetov

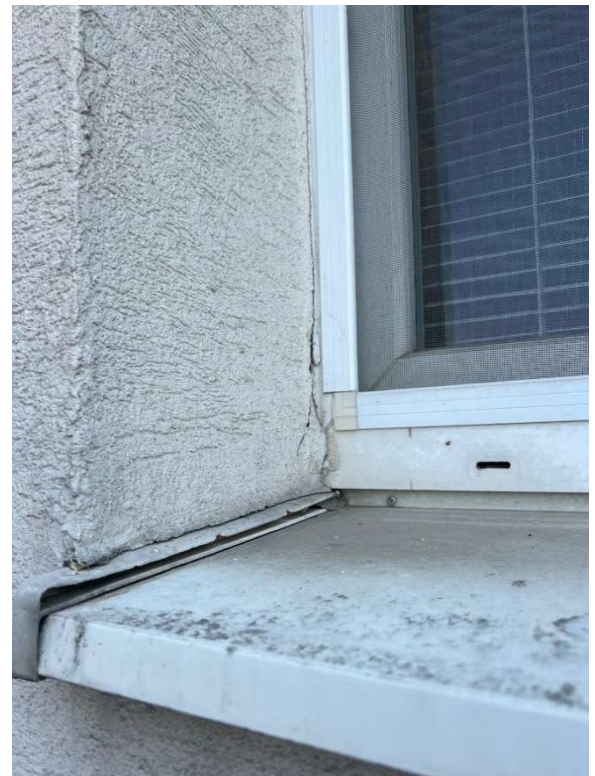
Poškodené koncovky parapetov

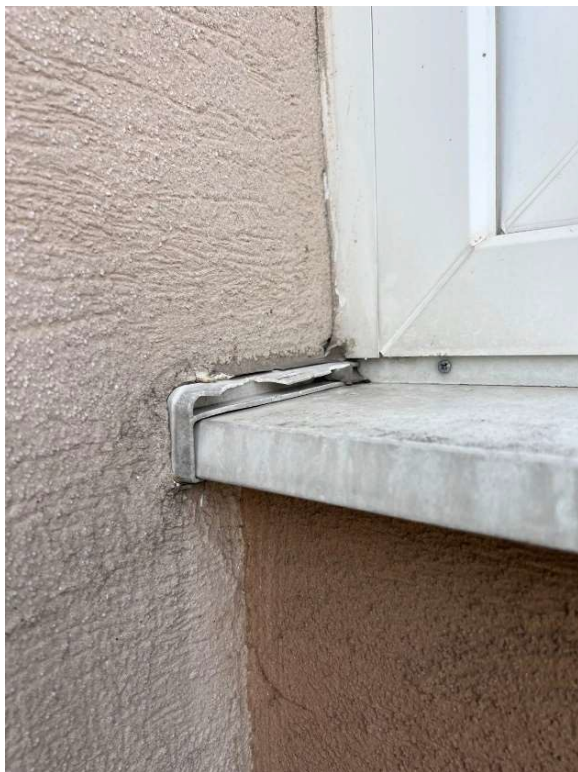
Poškodené koncovky parapetov

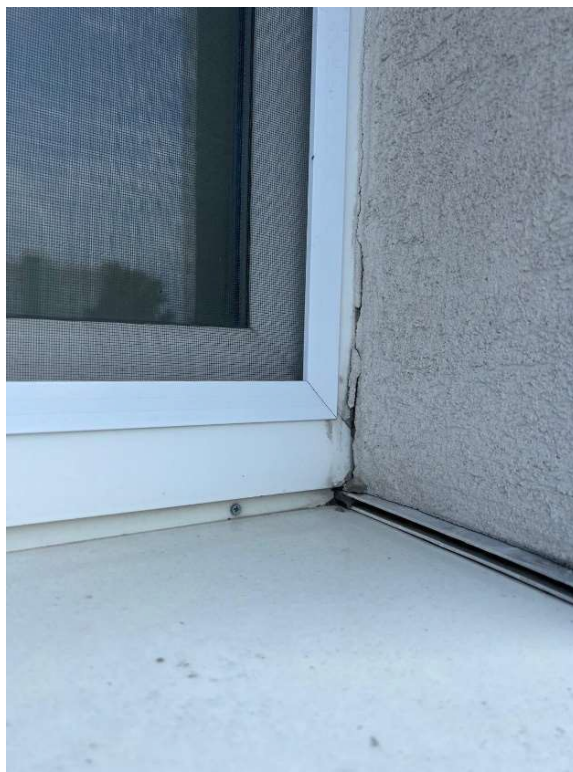
Poškodené koncovky parapetov a trhliny

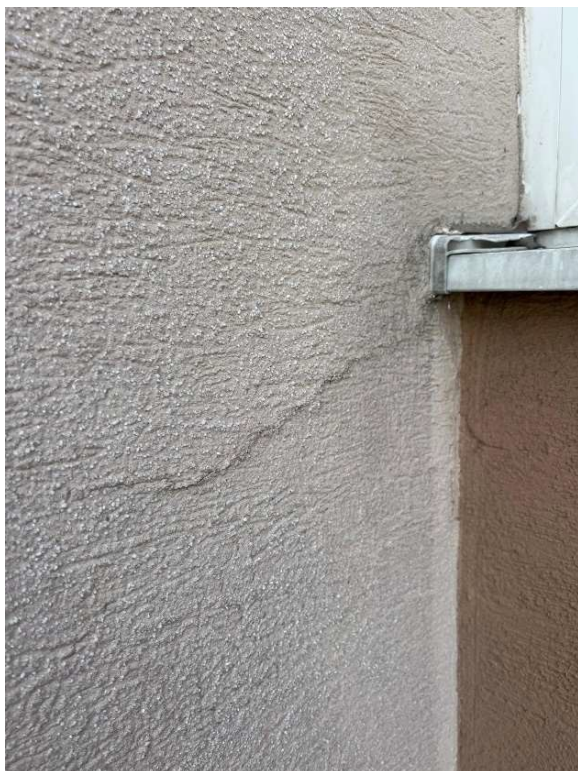
Poškodené koncovky parapetov a trhliny

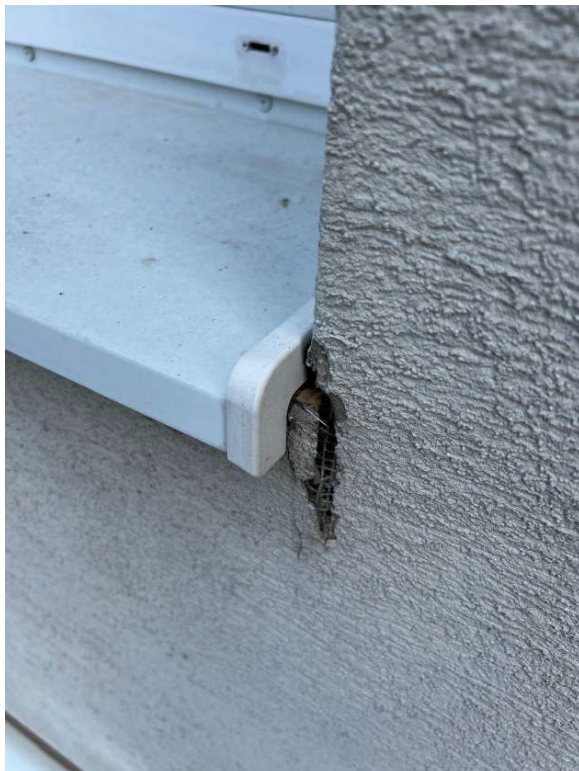
Poškodené koncovky parapetov a trhliny

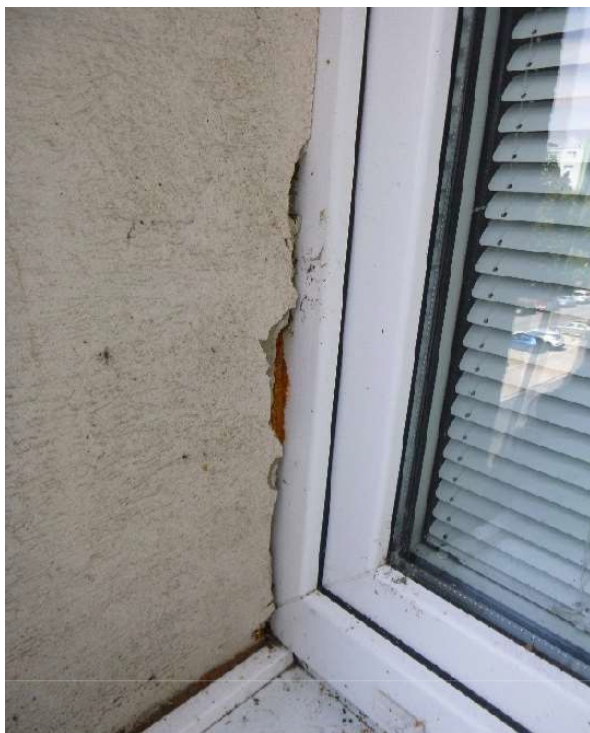
Poškodené koncovky parapetov a trhliny

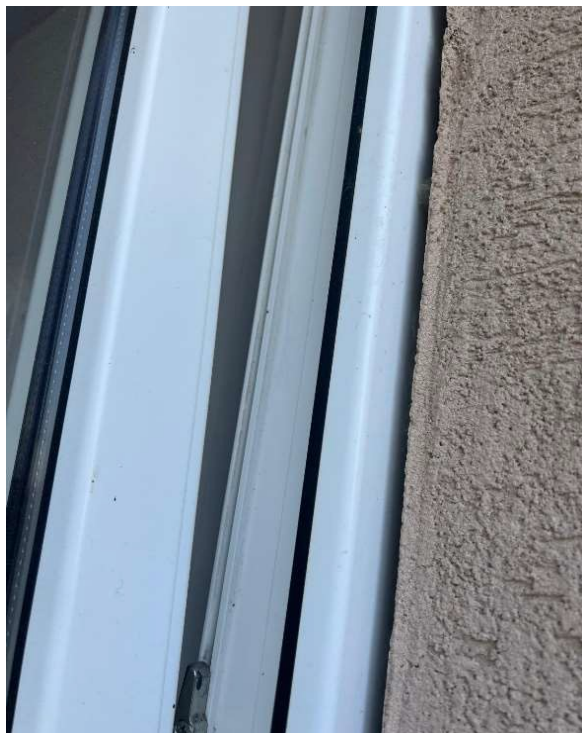
Škály po osadení okien

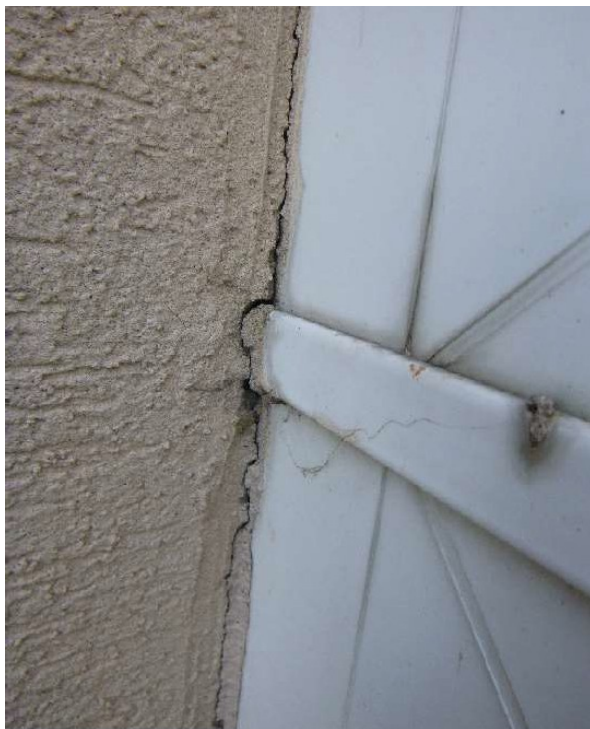
Trhliny pri oknách

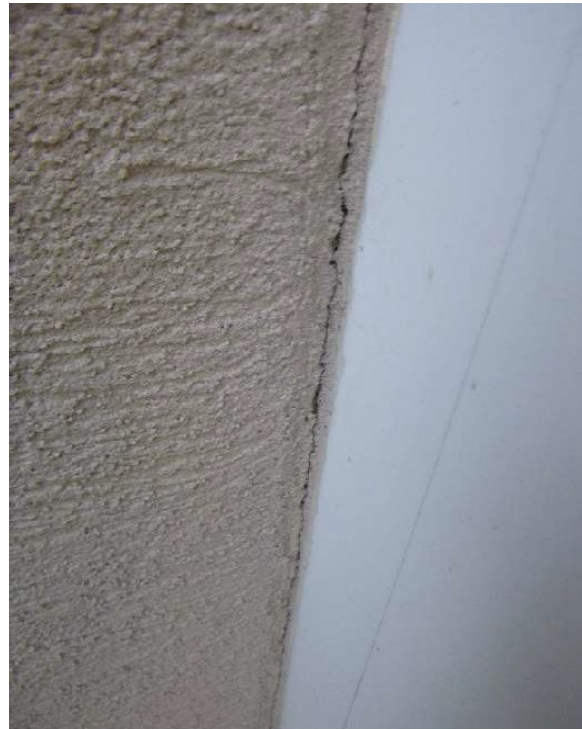
Trhliny pri oknách

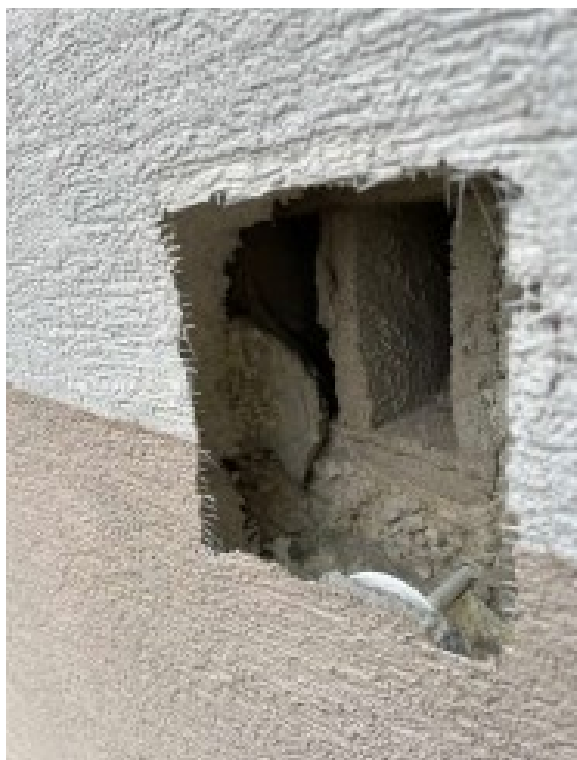
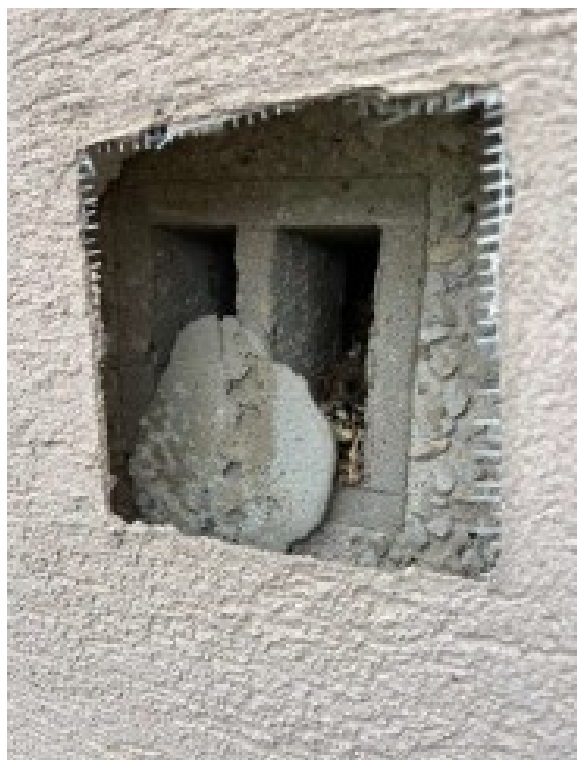
Poškodené, alebo chýbajúce vetracie mriežky a zle zrealizovaný vetrací otvor

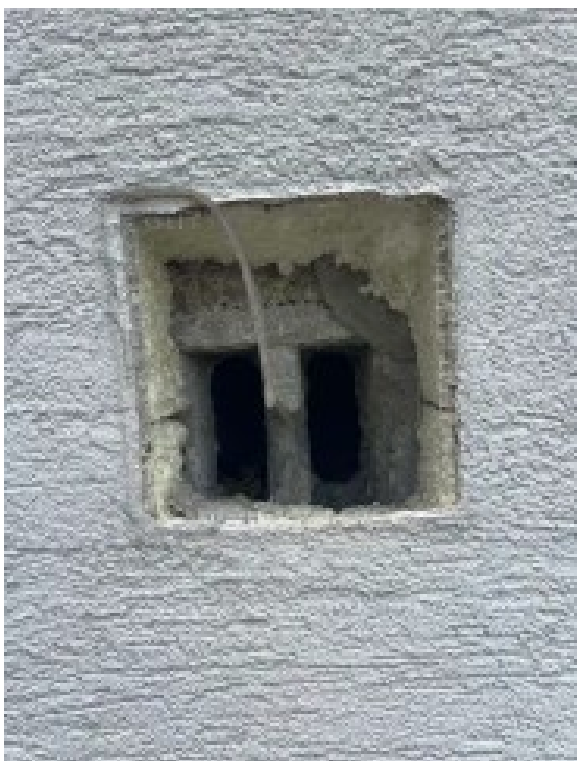
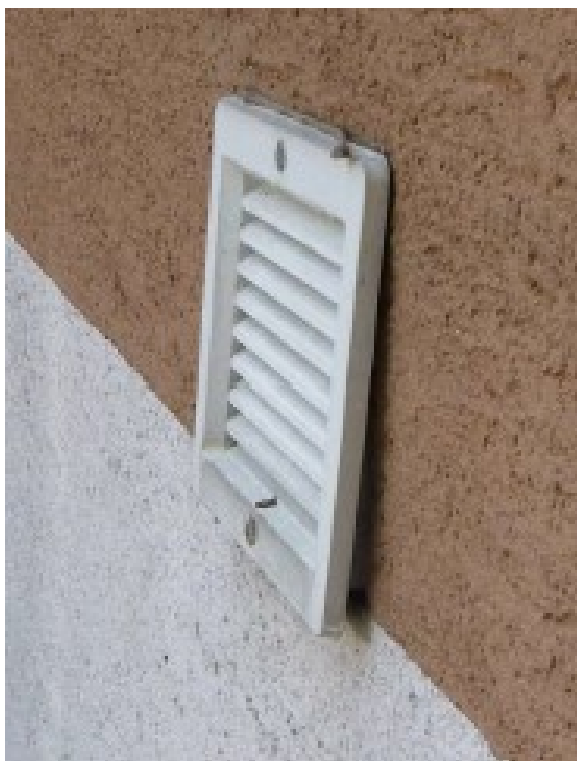
Poškodené, alebo chýbajúce vetracie mriežky a zle zrealizovaný vetrací otvor

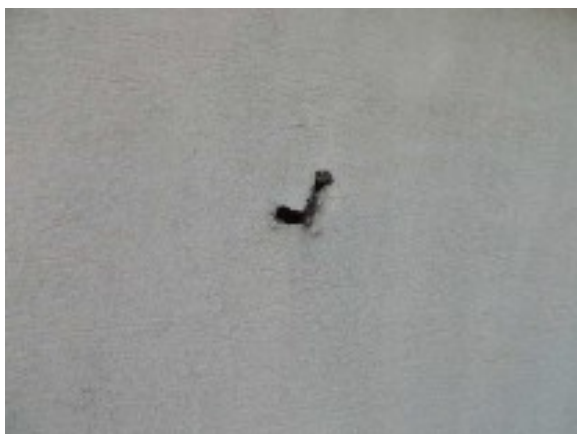
Poškodenia zateplenia – otvory, trhliny

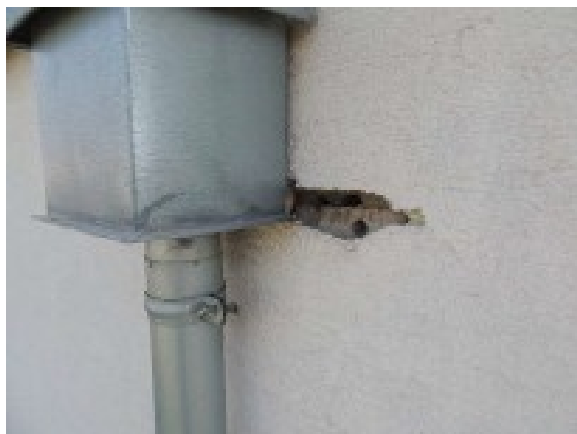
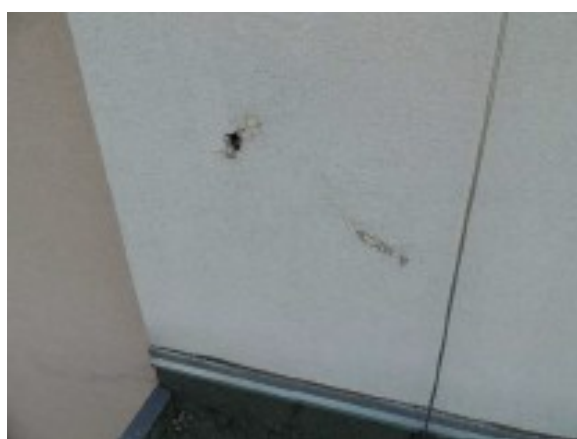
Poškodenia zateplenia – otvory, trhliny

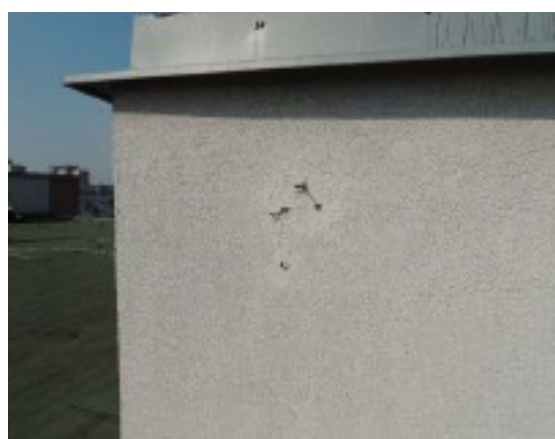
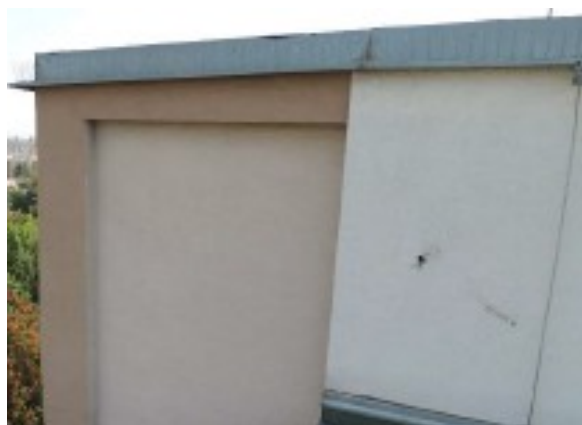
Poškodenia zateplenia – otvory, trhliny

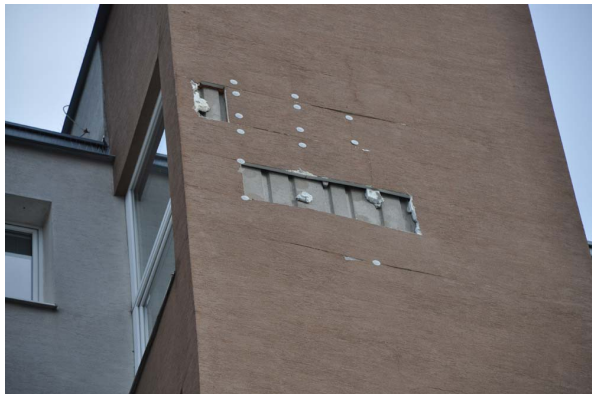
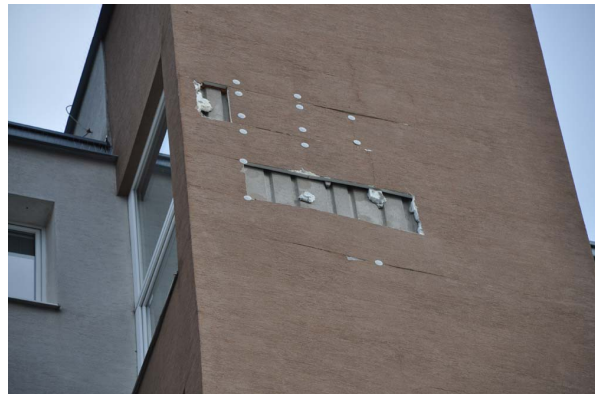
Časť zateplenia schodiska a výtahovej šachty bola odpadnutá a v priestore uvoľneného systému zateplenia boli osadené kotvy aspoň provizórne udržiavajúce zateplenie na fasáde.

Bodrocká 18 miesto s najväčším poškodením zateplenia ETICS

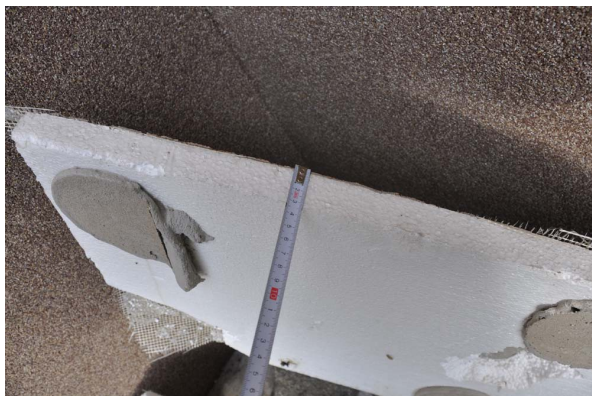
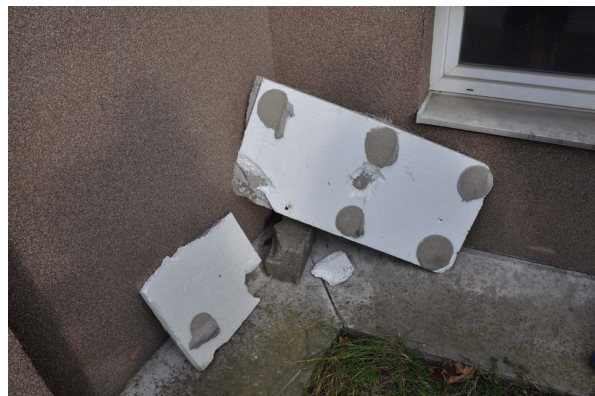
Stav zatepľovacieho systému ETICS, stav lepenia izolantu, stav kotvenia systému
