# ODBORNÉ POSÚDENIE PORÚCH OBVODOVÉHO PLÁŠŤA BD ROZVODNÁ 9, BRATISLAVA

**Stavba:** bytový dom Rozvodná 9, Bratislava

**Adresa:** Rozvodná 9, súp. č. 3402  
831 01 Bratislava III - m. č. Nové Mesto, k.ú. Vinohrady

Druh stavby: Oprava porúch zatepleného obvodového plášťa

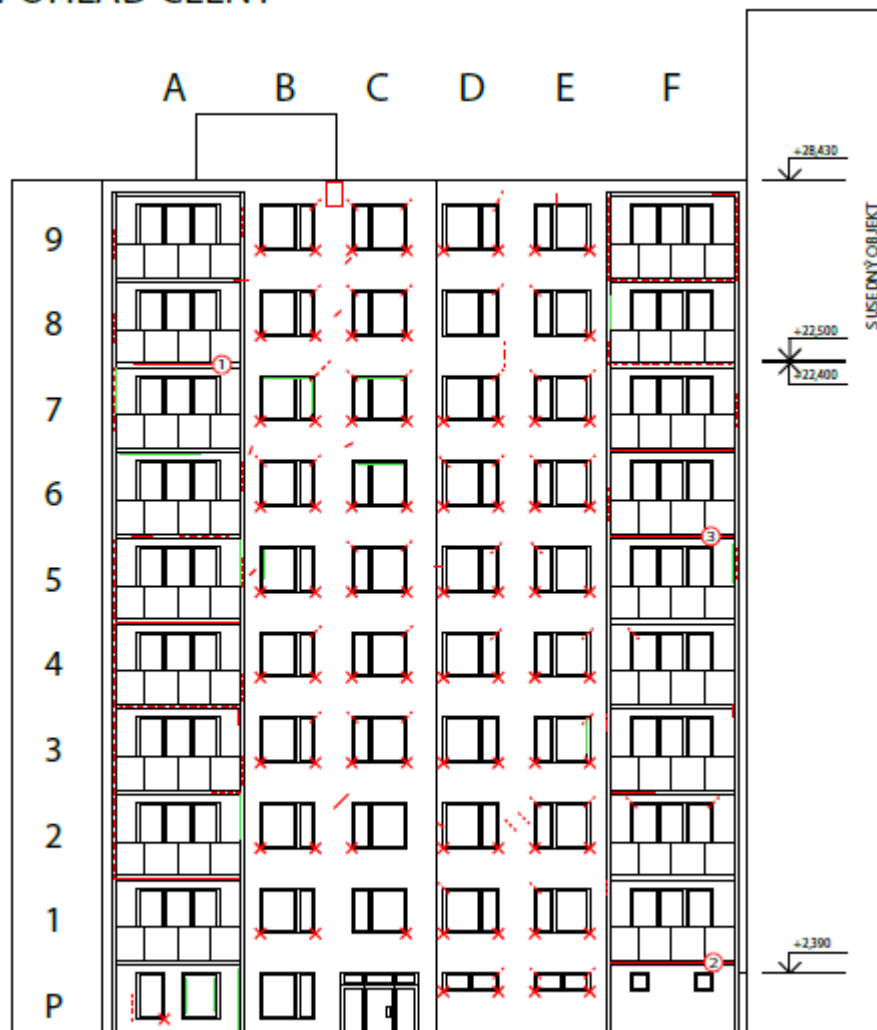
## POHĽAD ČELNÝ

Zistené poruchy zatepleného obvodového plášťa sú zakreslené farebne do jednotlivých stavebných výkresov pohľadov domu.

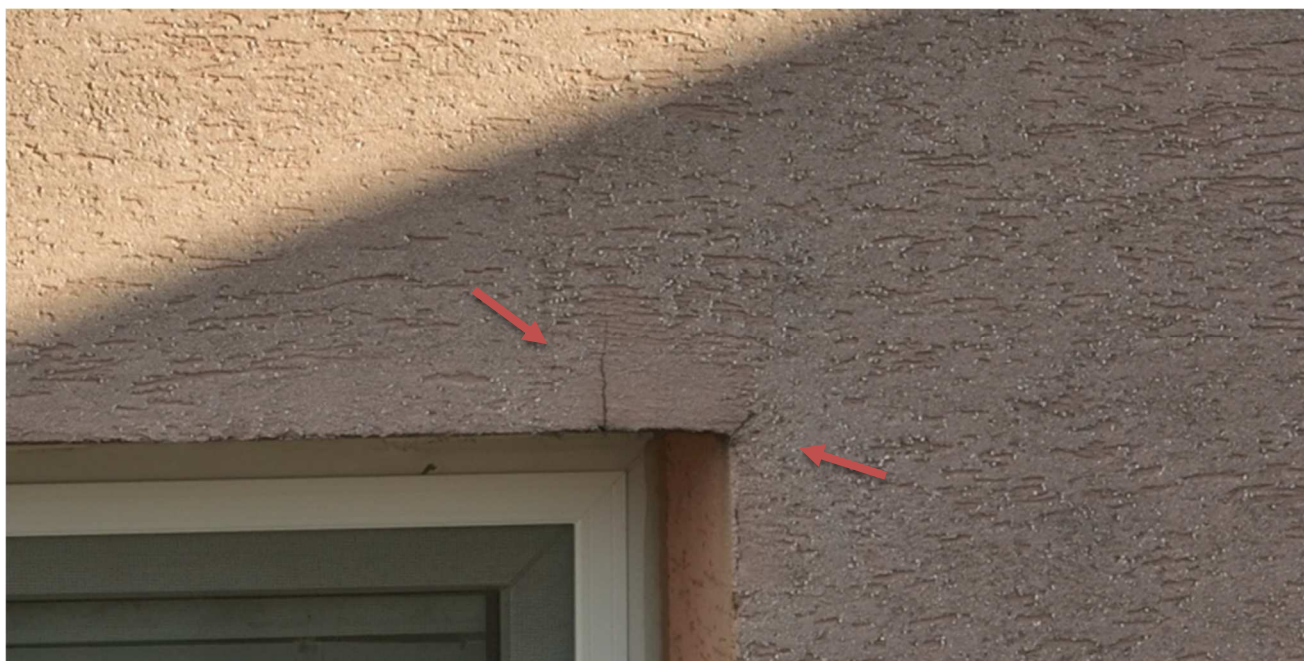
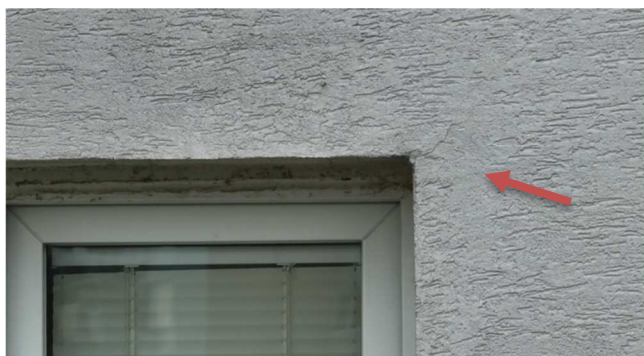
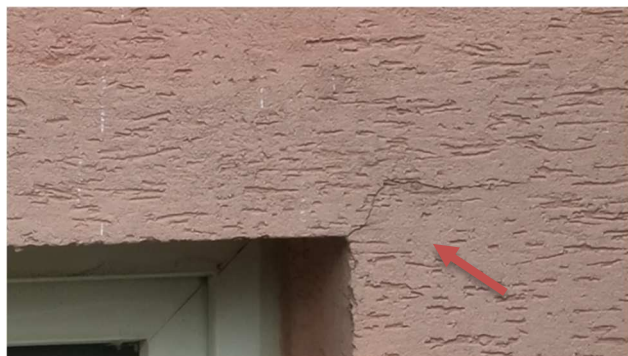
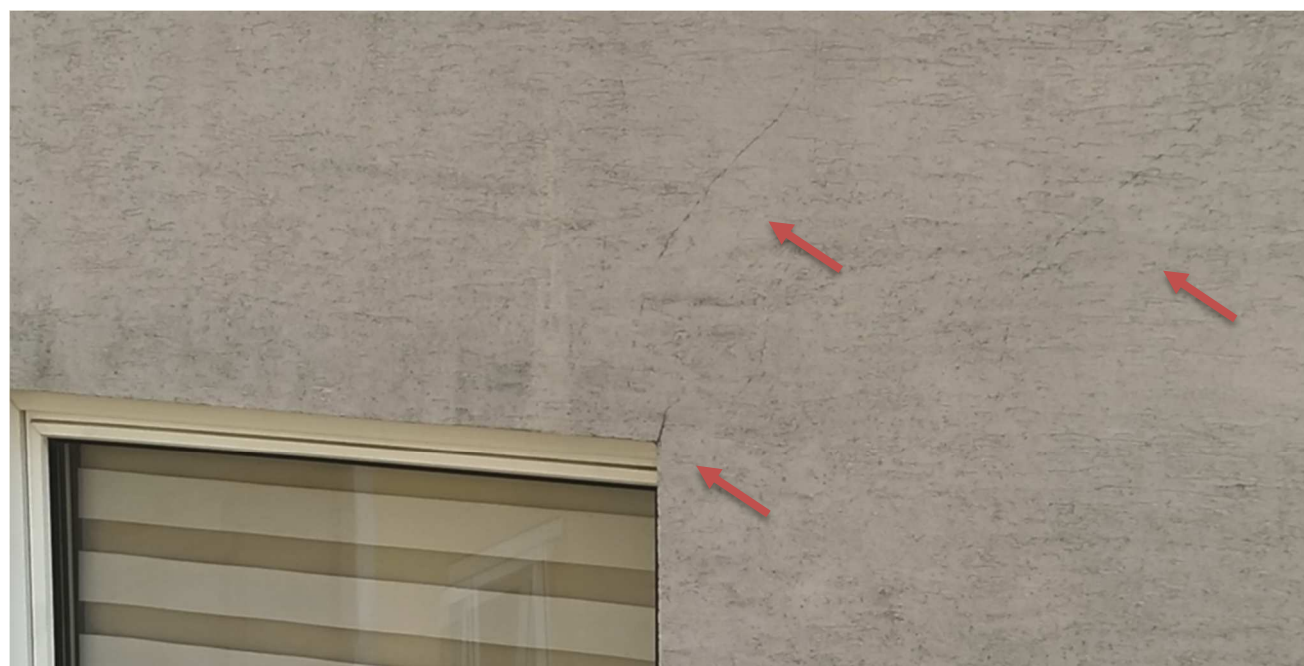
Výskyt prasklín okolo okien

Nesprávne zrealizované detaily: diagonálna výstužná sieťovina v mieste rohov okien je posunutá resp. nebola zrealizovaná s prekrytím rohu okna.

- ✓ Pri výskyte trhlín v rohoch okien realizovať šambránu okolo okien a špaliet okien výstužnou sieťovinou a povrchovou úpravou tenkovrstvou silikónovou omietkou – pre rozsah lokálnej opravy povrchu zateplenia.

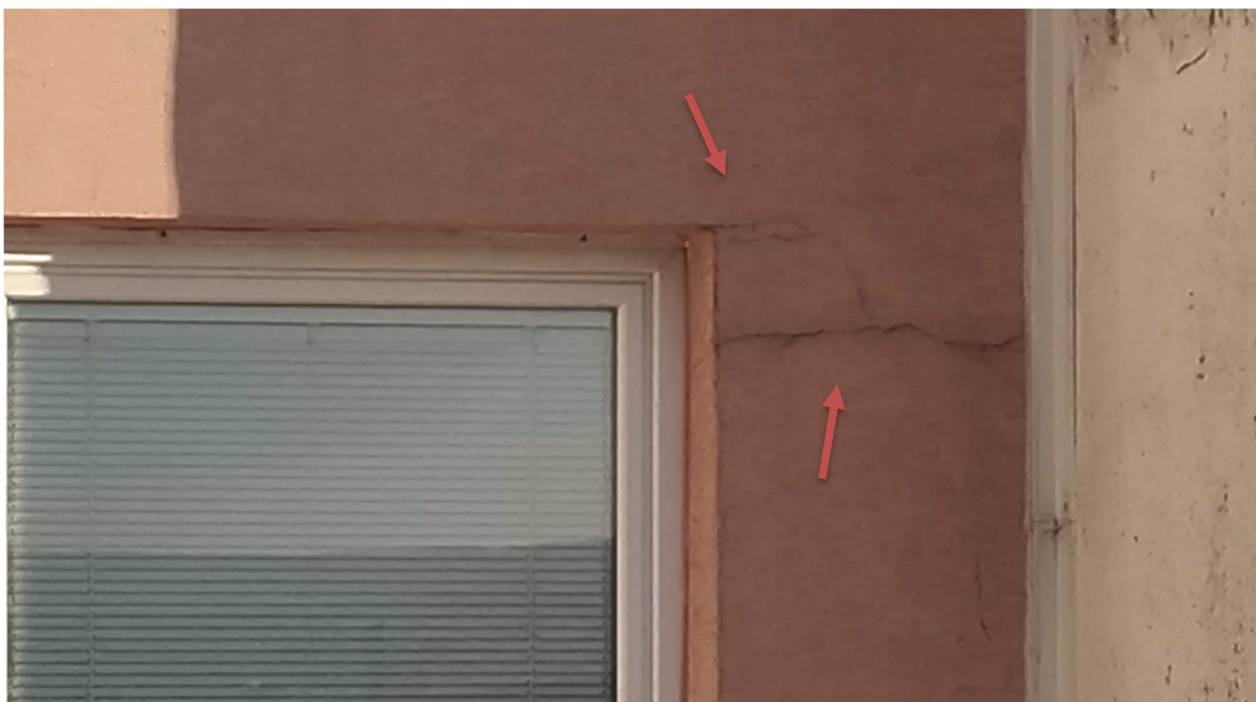
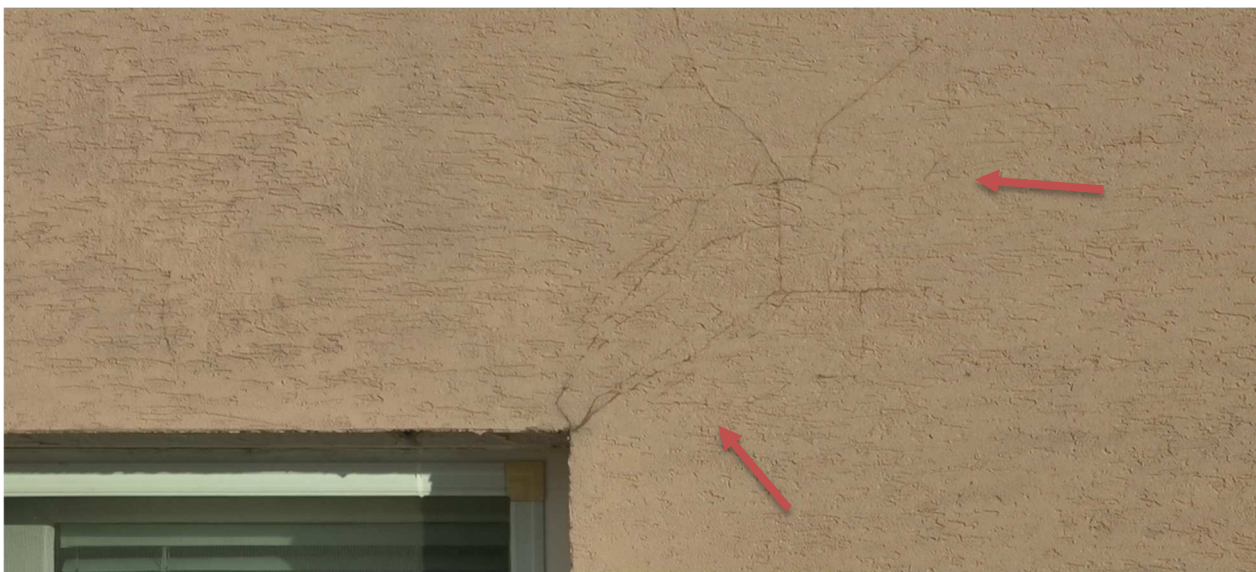
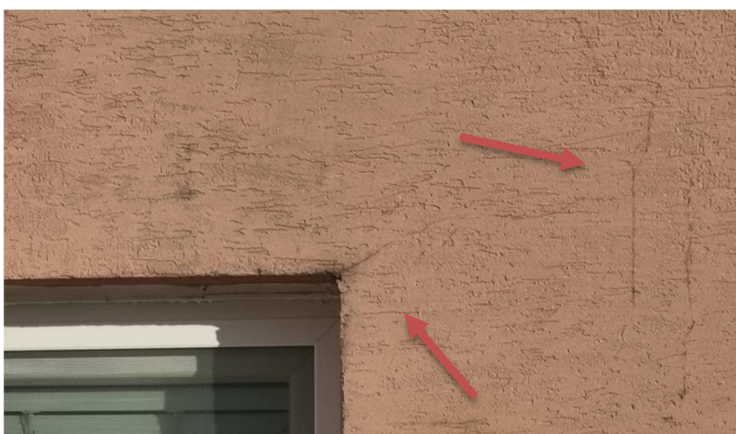
Výskyt prasklín okolo okien

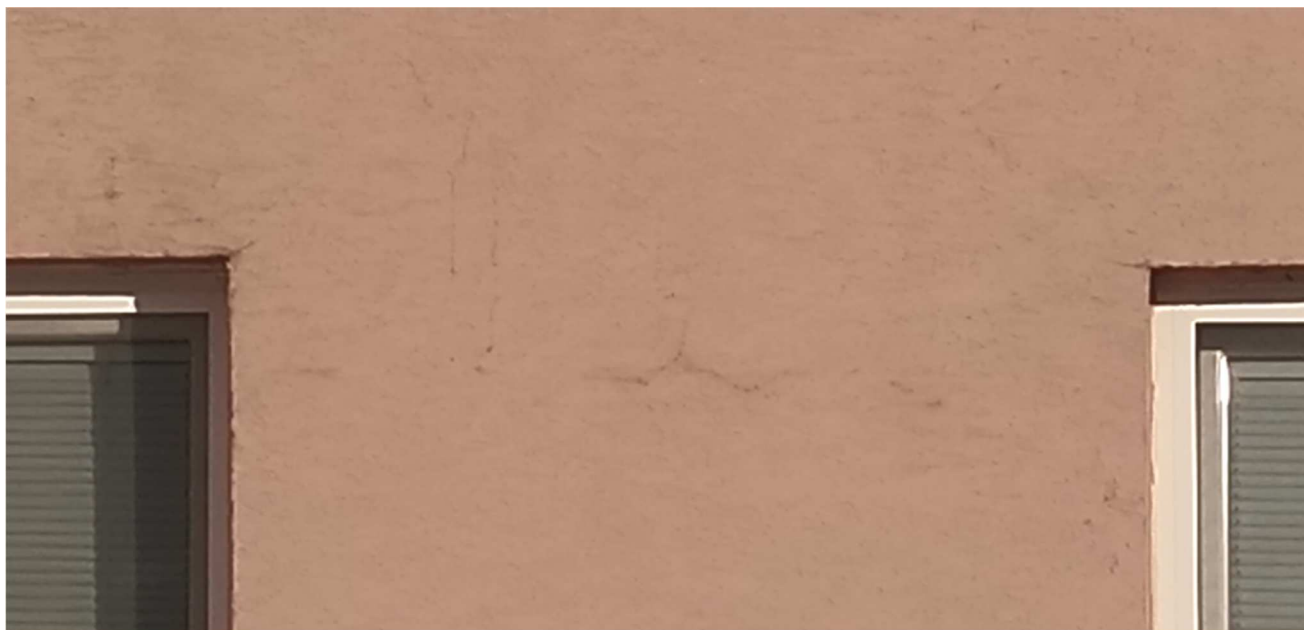
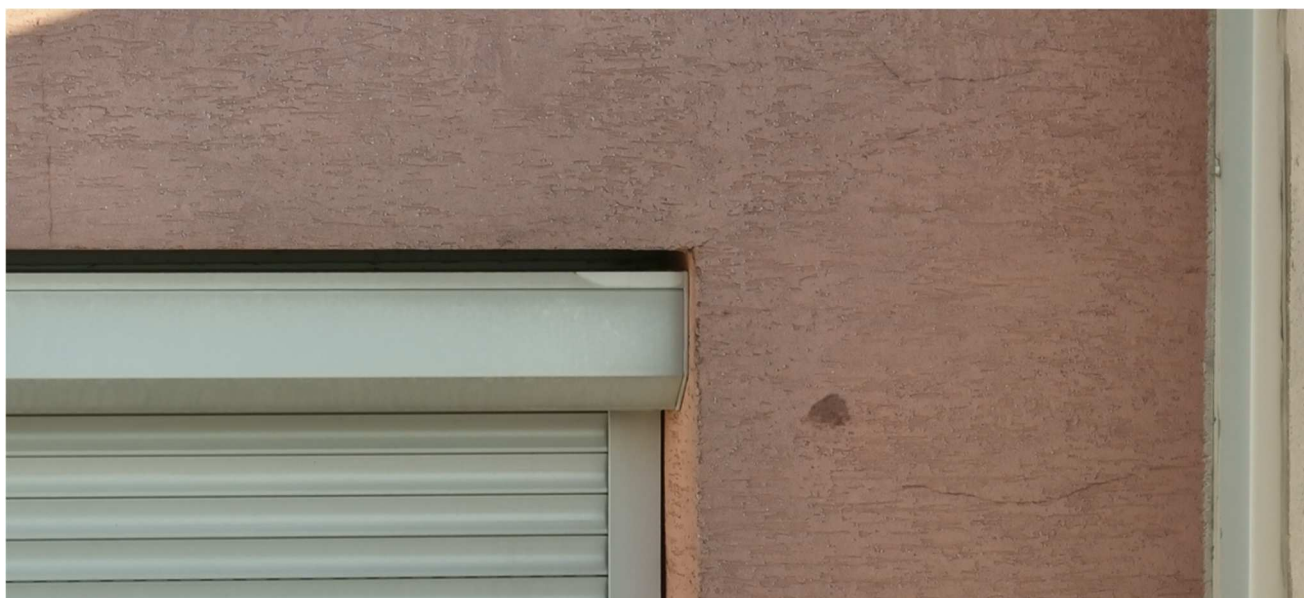
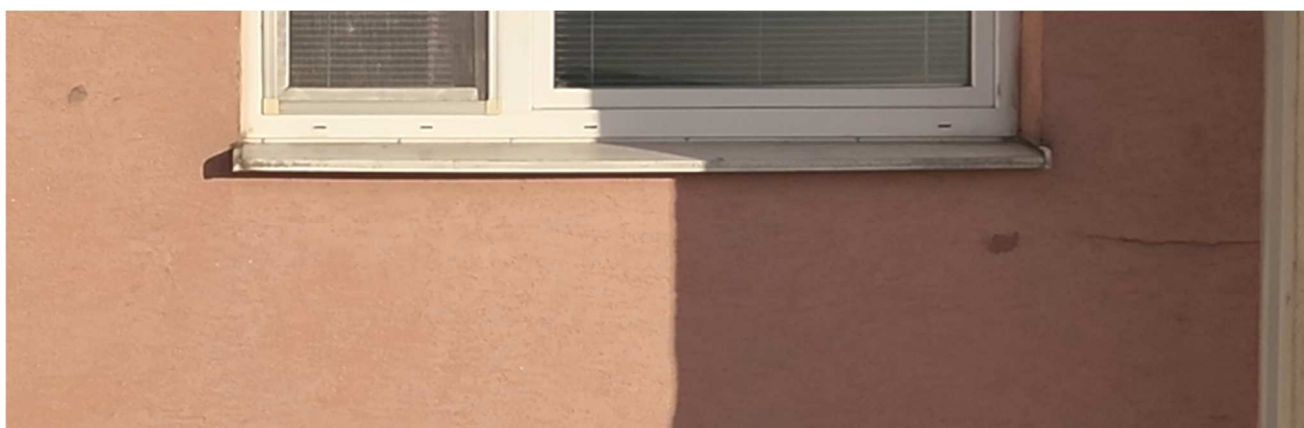
Výskyt prasklín a poškodenia v ploche zateplenia

Vznik trhlín v ploche zateplenia zapríčiňuje chýbajúca / nesprávne preložená výstužná sieťka, hrubá vrstva výstužnej malty, nesprávne zhotovené napojenie oplechovaní na fasádu (cez praskliny voda sa dostáva do zateplenia) aj vonkajšie poveternostné podmienky. Cez trhliny preniká voda do vrstiev zateplňovacieho systému a pôsobením mrazu sa tieto trhliny zväčšujú a spôsobujú degradáciu zateplenia.

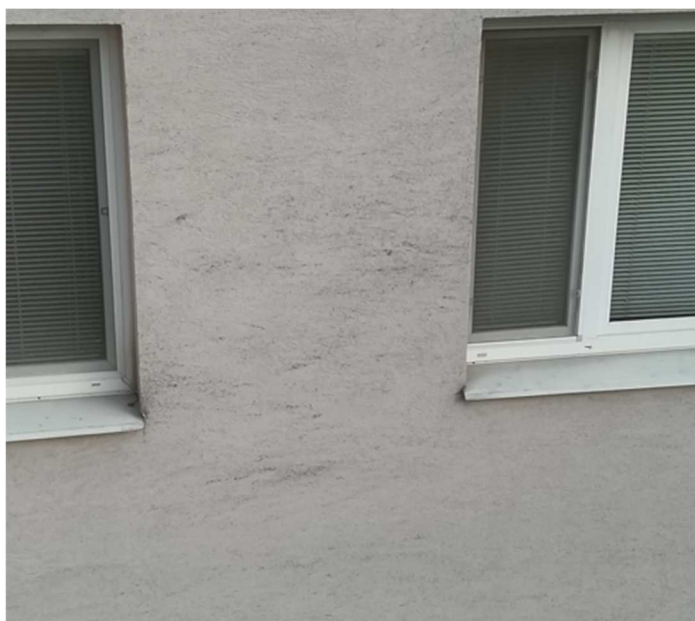
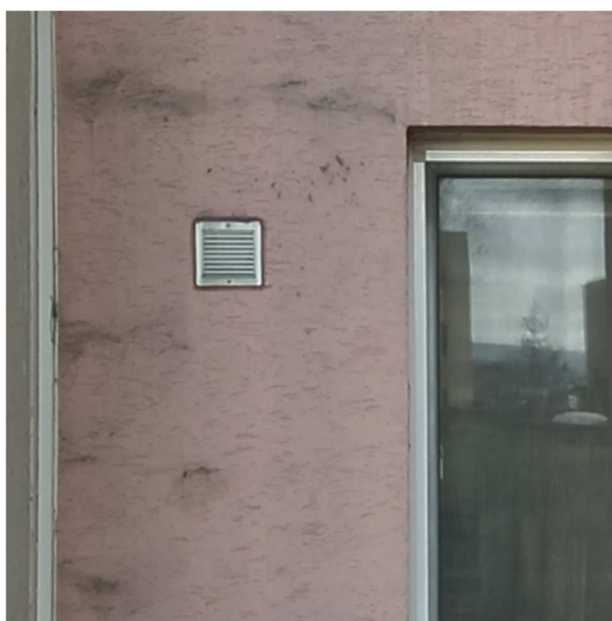
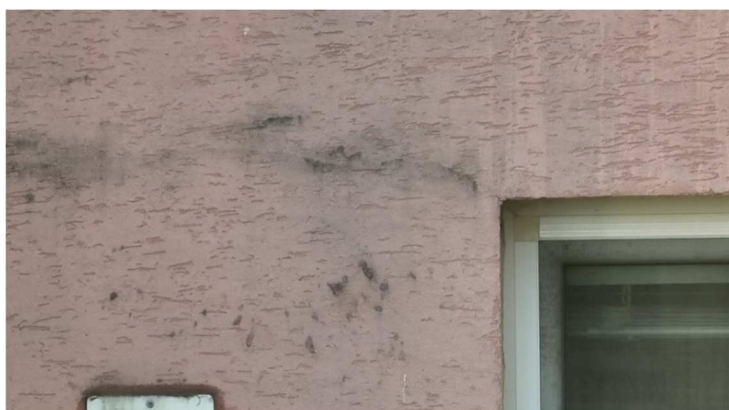
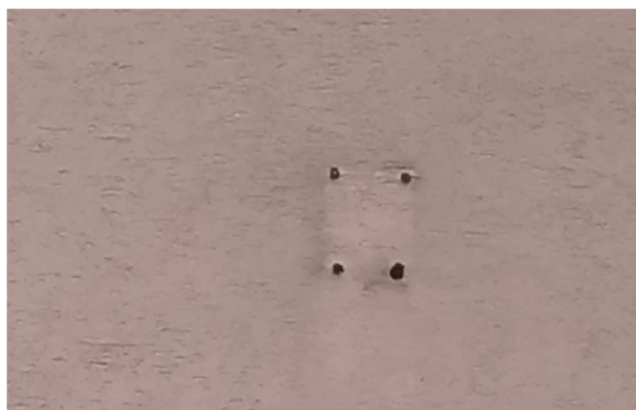
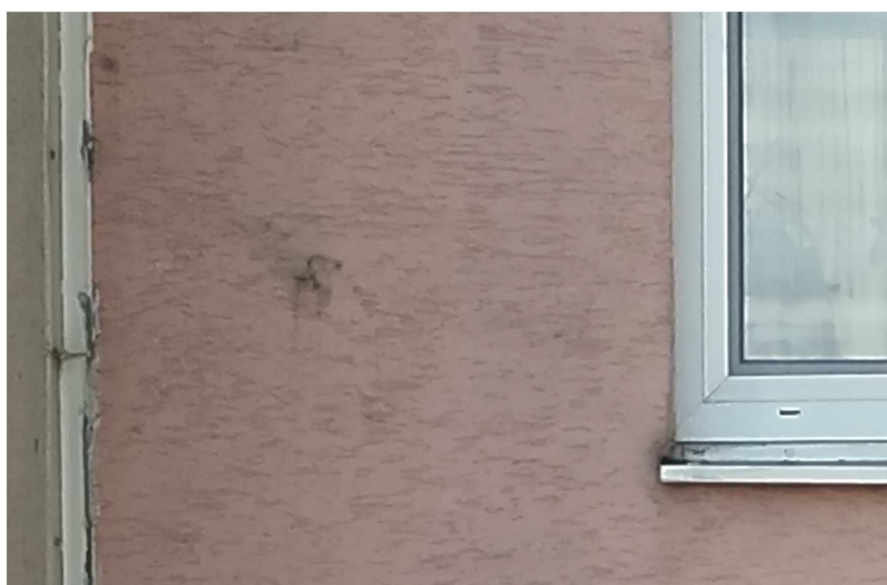
Výskyt prasklín a poškodenia v ploche zateplenia

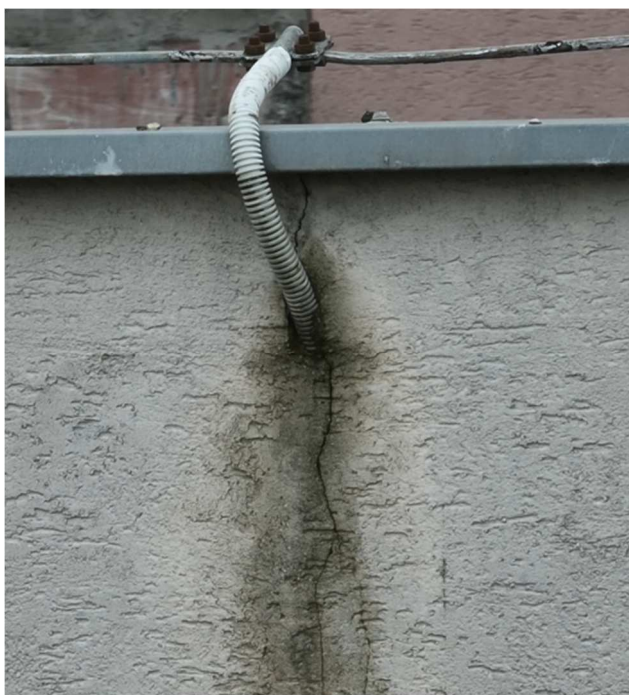
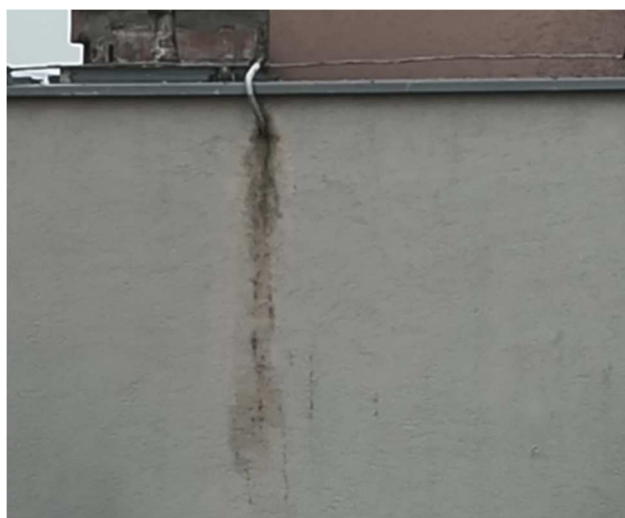
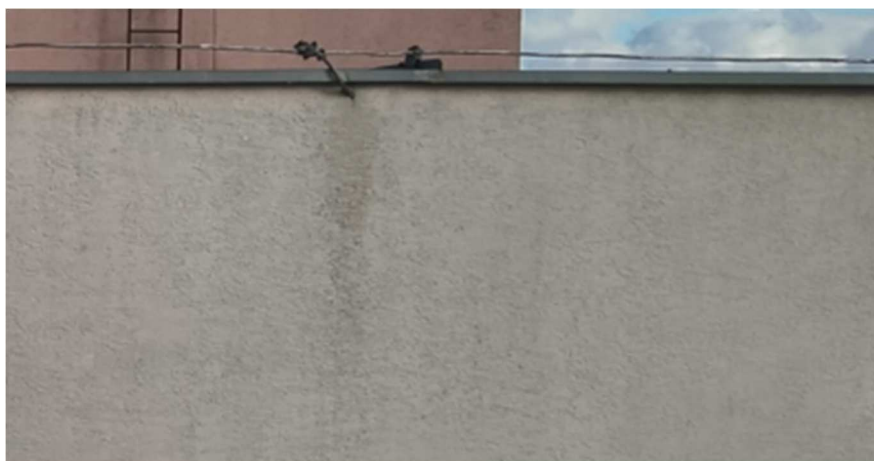
Poškodený povrch fasády v mieste prestupu bleskozvodového vedenia do zateplenia

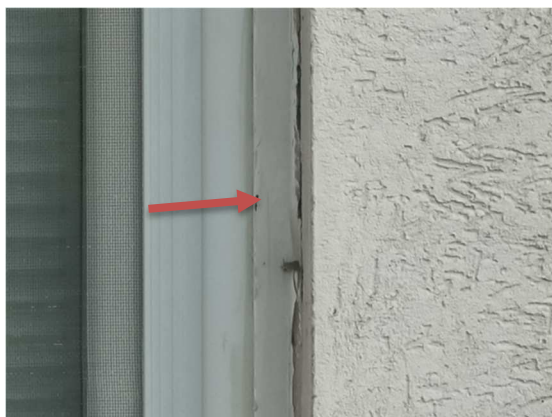
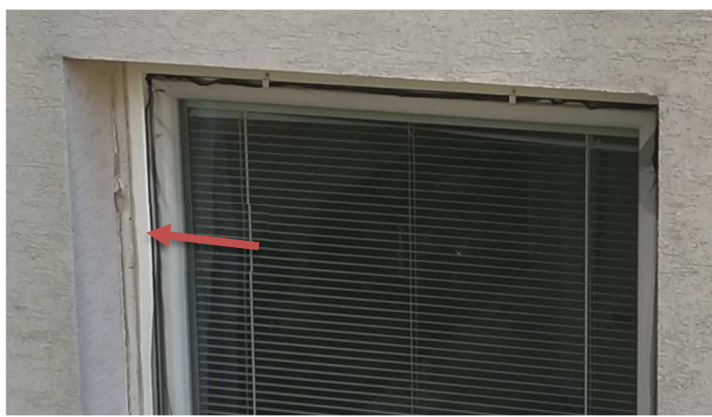
Škára v mieste styku okenného rámu a špalety

Trhliny / škáry v styku rámu okien a zateplených ostení okien sú spôsobené použitím nesprávnej dilatačnej lišty resp. nefunkčným tmelením. Cez tieto škáry voda preniká do zateplenia a do obvodového plášťa.

- ✓ Použiť správne dilatačné lišty na pripojenie zateplenia k okennému rámu - okenná lišta 3D s tkaninou PUR-FIX-pro s atestom proti hnanému dažďu:

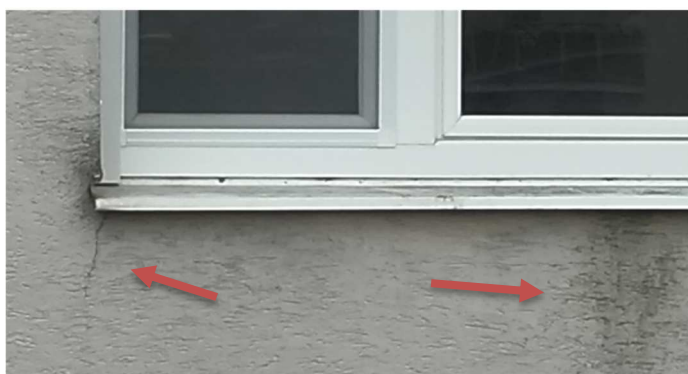
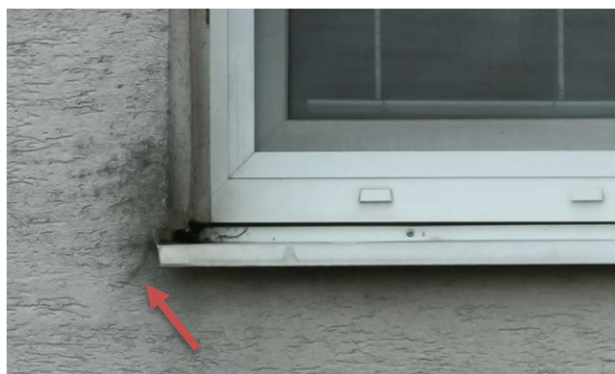
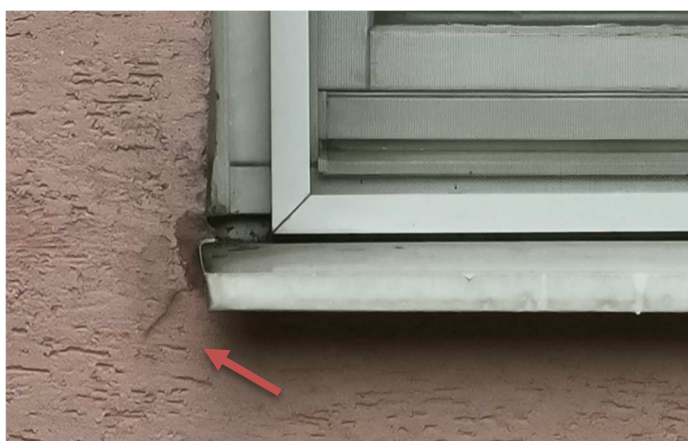
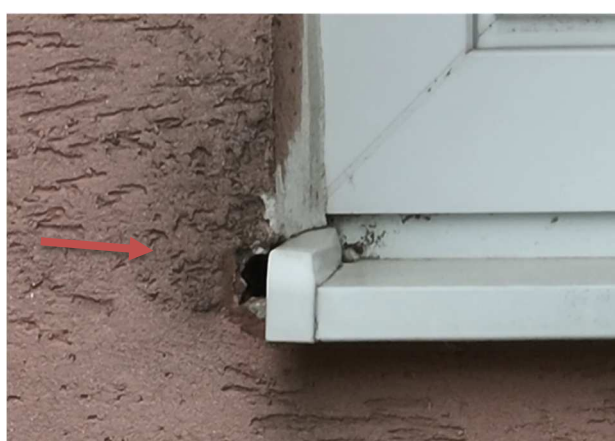
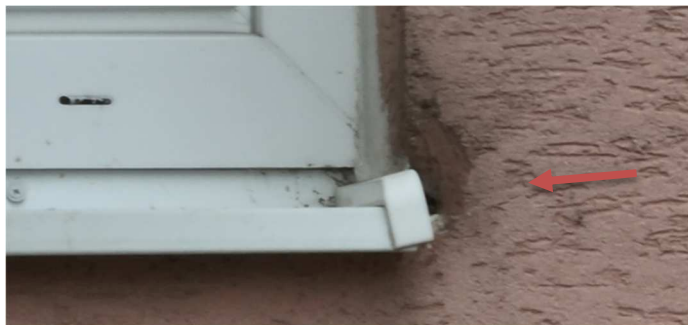
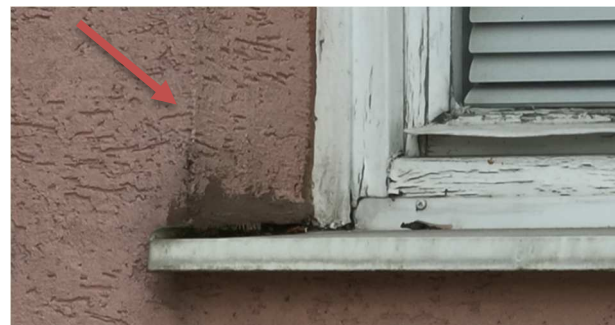
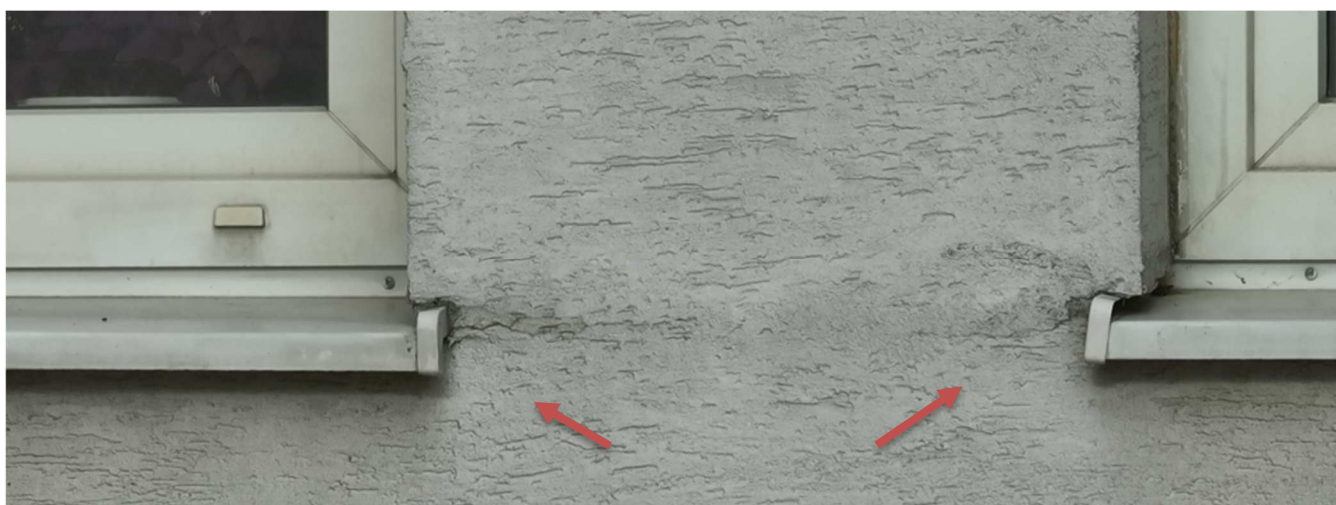
Praskliny v mieste okenných parapetov, poškodený povrch spôsobujú zatekanie do zateplenia

Diagonálne trhliny pri parapetoch okien spôsobuje nesprávne zrealizovaný parapet zapustením do zatepleného ostenia ako aj rozťažnosť hlinkového parapetu. Parapet nie je oddielovaný od ostenia, hliník sa v letnom období roztiahne a spôsobuje trhliny na fasáde, cez ktoré voda preniká do zateplenia a tým znehodnocuje vrstvy zateplňovacieho systému.

- Oprava špaliet (ostení a nadpražia) okien: opravy podkladu, vystuženie a omietnutie ostení okien, použitie správnych dilatačných líšt v styku okenného rámu a ostenia. Výmena parapetov všetkých okien: odstránenie starých parapetov, opravy a vystuženie podkladu, hydroizolácia podkladu pod parapety a osadenie nových parapetov so správnym zhotovením detailu v mieste styku parapetu a bočnej špalety.

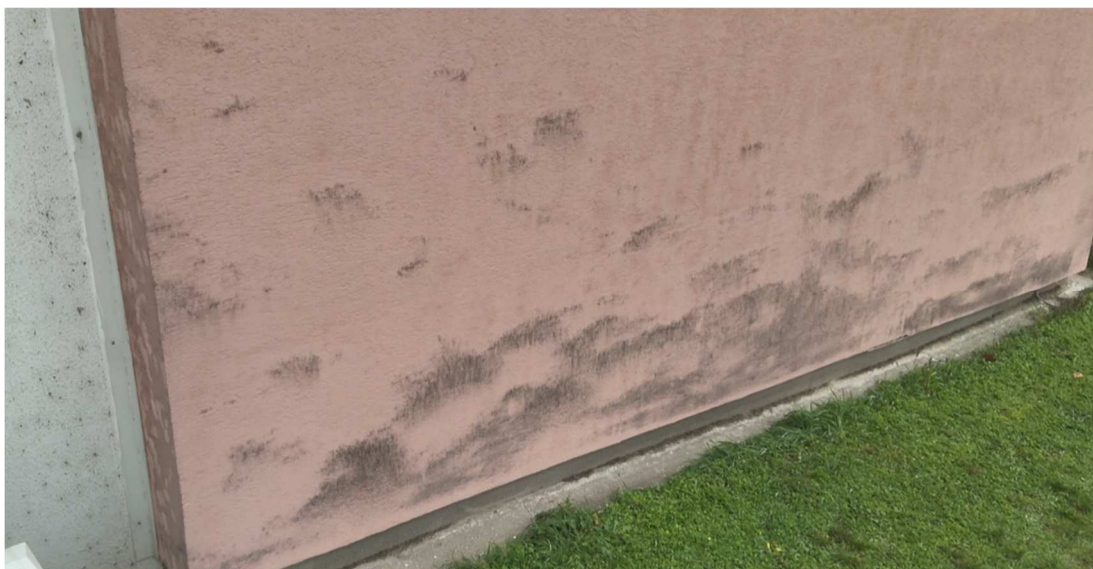
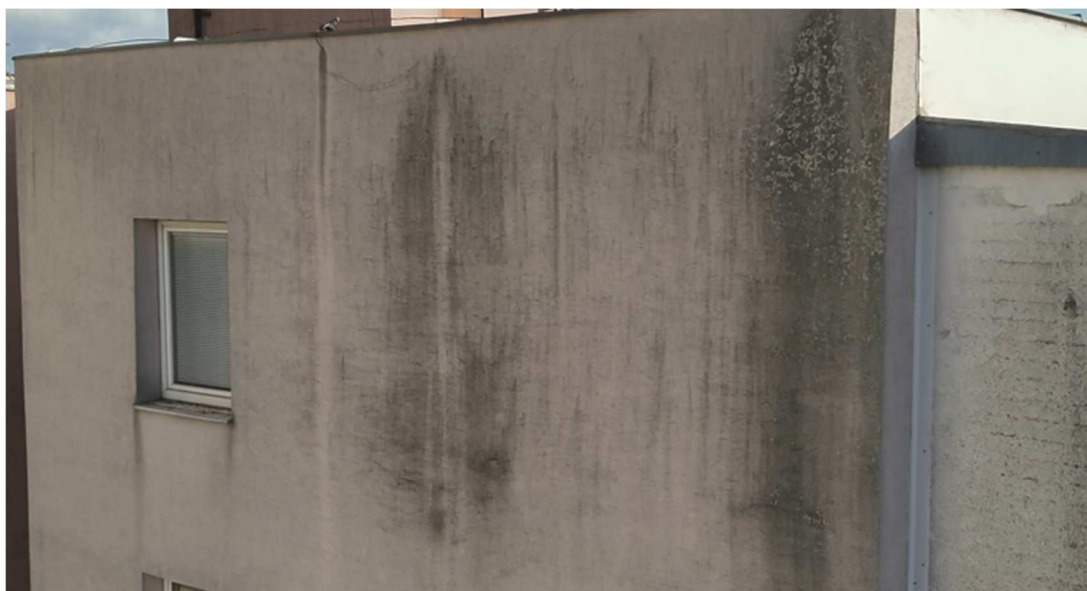
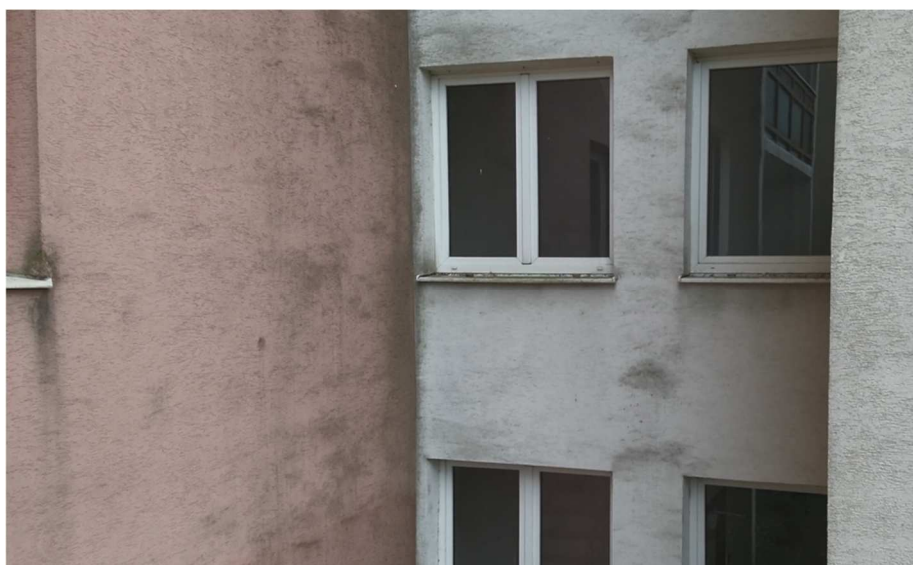
**Znečistenie omietky, biotické napadnutie povrchu zateplenia riasami a machmi**

**Na dlhodobú ochranu fasády proti biologickému napadnutiu (plesne, riasy, huby, baktérie) a na zjednotenie farby omietky po lokálnych opravách navrhujeme aplikovať na fasádu celoplošne náter od spoločnosti CAPAROL s 12 ročnou zárukou:**

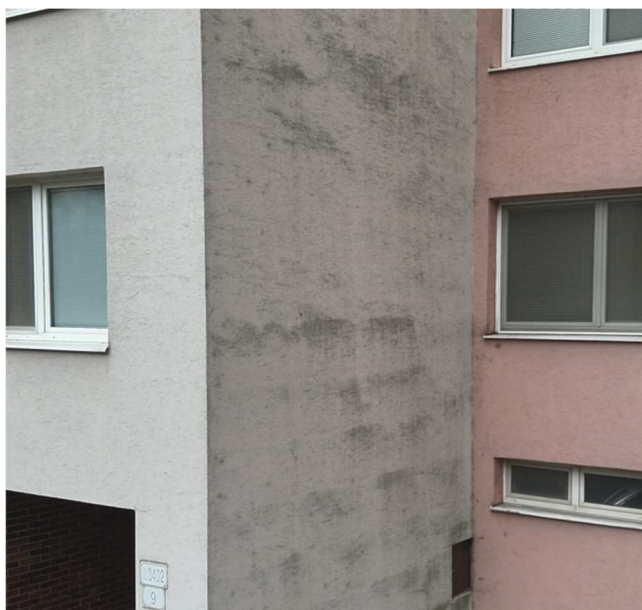
Znečistenie omietky, biotické  
napadnutie povrchu zateplenia riasami a  
machmi
