**BYTOVÝ DOM**  
**GUOTHOVA 1, 3, BRATISLAVA**

**ŠTÚDIA OBNOVY**

| Názov stavby: | Obnova bytového domu Guothova 1, 3, Bratislava |

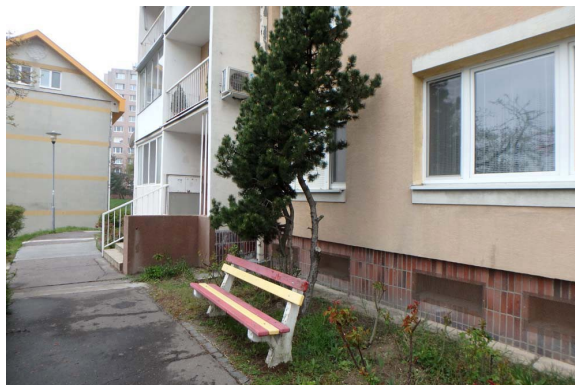
- Povrchová vrstva - keramický kabrincový obklad má lokálne poškodenia – prevažne okolo okien, v malom rozsahu. Celoplošne je obklad znečistený a bez významnej alebo kritickej straty funkčných vlastností. Trhliny sú v malom rozsahu a nie sú v súčasnosti veľkou hrozbou pre stav konštrukcií. Obvodový plášť v mieste obkladu nie je zateplený.

- Zateplenie ETICS je znečistené, lokálne má drobné poškodenia, ale poškodenia nie sú rozsiahle. Zateplenie nespĺňa v súčasnosti požadované vlastnosti z hľadiska teplotníky, ani z hľadiska protipožiarnej bezpečnosti stavby, ale je funkčné a spĺňa vlastnosti požadované v čase realizácie.

Pohľad na fasádu z ulice

- pôvodné Struskopemzobetónové dielce časti konštrukcie obvodového plášťa sú bez nutnosti opráv, alebo obnovy
- zateplenie kontaktným zateplovacím systém (ETICS) na báze fasádneho polystyrénu v hrúbke 60mm výstužnou vrstvou so sklotextilnou mriežkou a tenkovrstvou omietkou – celoplošne je od 1.NP po 4.NP (vrátane) úplne na hranici minimálnych vlastností bez nutnosti zásadnej obnovy. Trhliny a prípadné lokálne poškodené miesta je nutné opraviť. Poškodenia sú predovšetkým v oblasti pod strechou v okolí loggií, pod parapetmi a okolo okien. Po zhruba 15 rokoch, maximálne 20 rokoch od realizácie ETICS je nutná obnova celoplošne vyčistením, opravou poškodení a náterom fasádnou farbou.

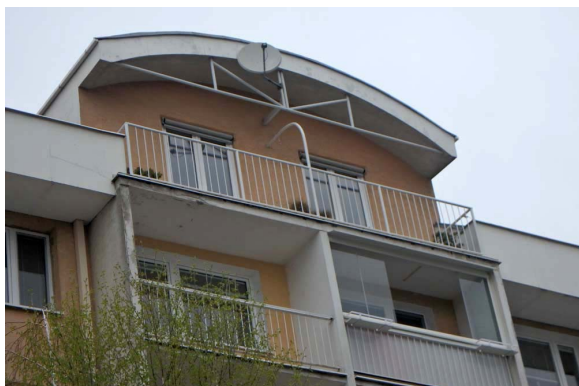
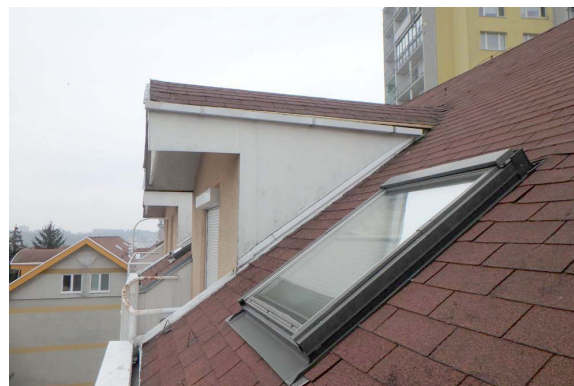
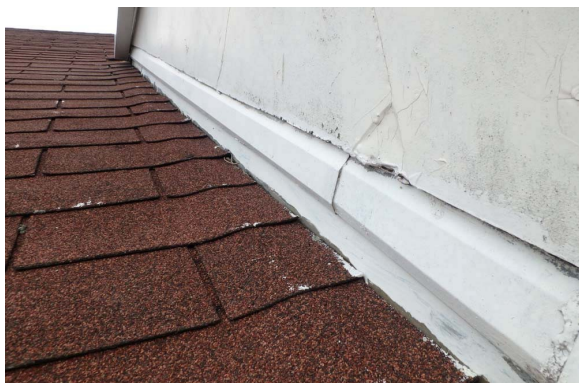
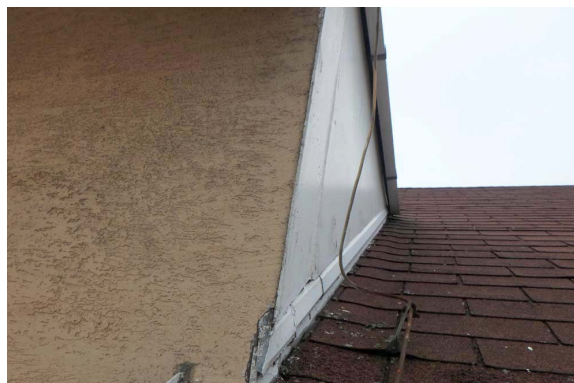
Nadstavba – vikiere s balkónom

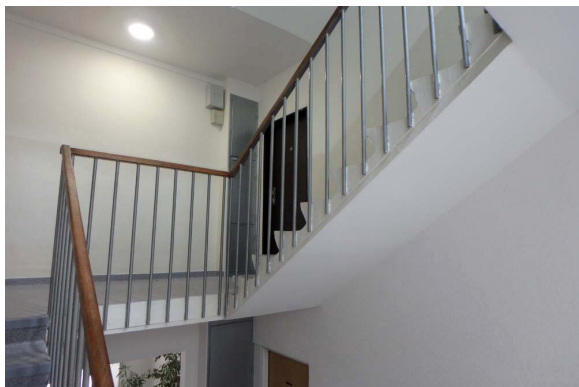
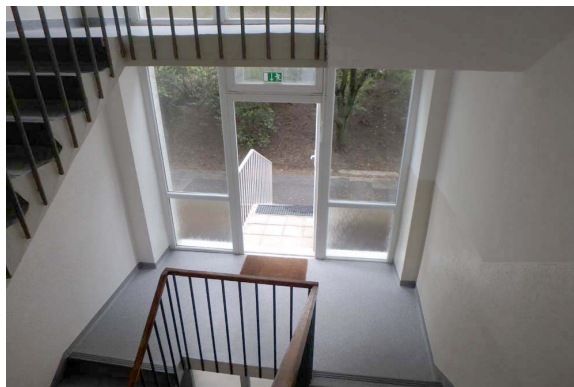
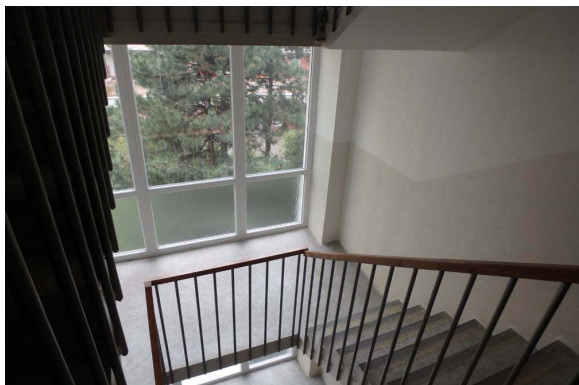
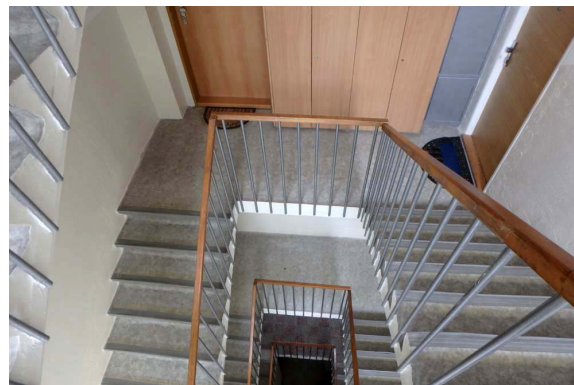
- bez hlásených poškodení. Prípadné trhliny malého rozsahu v týchto konštrukciách sú bezvýznamné.

Schodisko 1.PP – 4.NP, Guothova 1

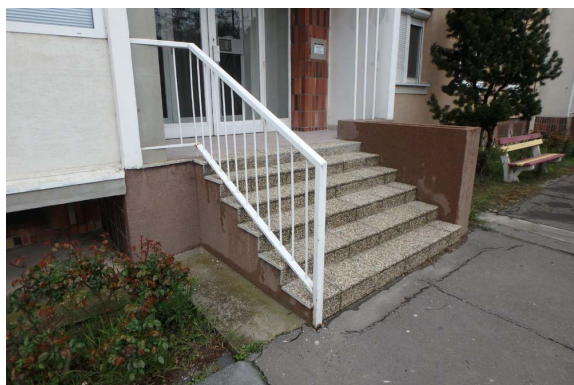
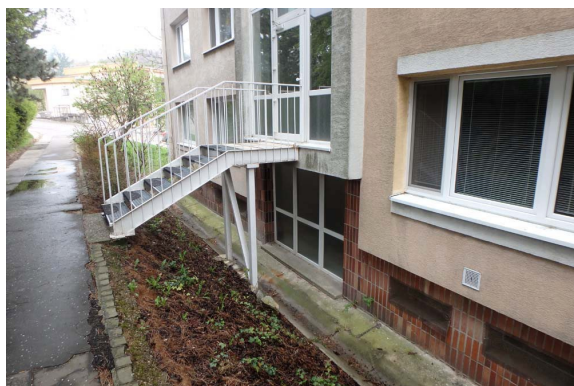
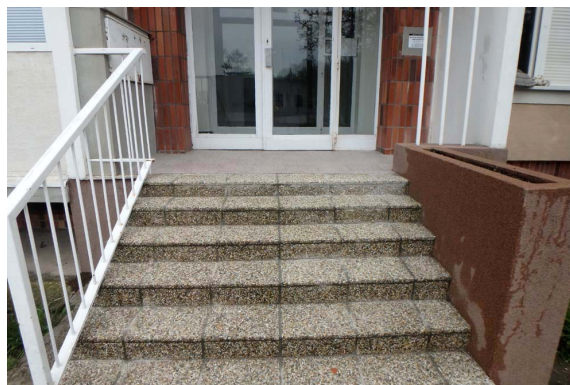
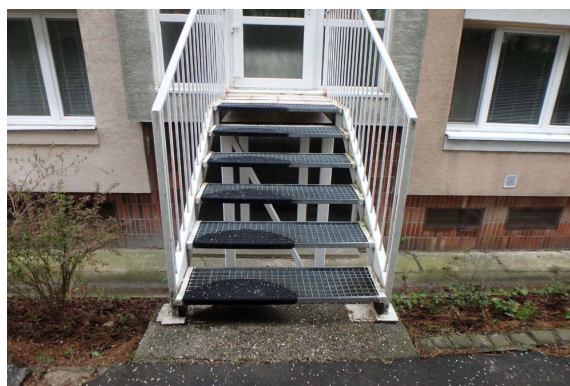
Predsadené schodisko pôvodné z ulice

Predsadené schodisko nové z dvora

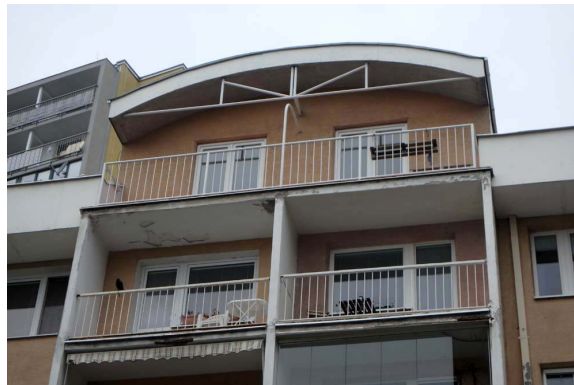
Pôvodné loggie 1. - 4.NP a balkóny 5.NP

- systémová porucha balkónov a loggií bytového domu (trhliny v betónovej hmote, zatekanie dažďovej vody, vypadávanie betónovej hmoty, korózia výstuže, korózia kotvenia, korózia oceľovej konštrukcie zábradlia, poškodenie výplní, nedostatočná výška zábradlí, vytváranie tepelného mosta). Konštrukcie loggií pôvodnej časti 1.NP - 4.NP spĺňajú podmienky pre zaradenie do systémových porúch. Konštrukčné a teplotnické vlastnosti sú systémovou poruchou.
- pre balkóny nadstavby systémová porucha nie je aktuálna. Vyskytujúce sa poruchy síce je potrebné riešiť, vrátane teplotniky, ale zaradenie do systémovej poruchy je obmedzené. Z týchto balkónov rámci systémových porúch je možné riešiť iba časti, ktoré tvoria strechu nad loggiami 4.NP.

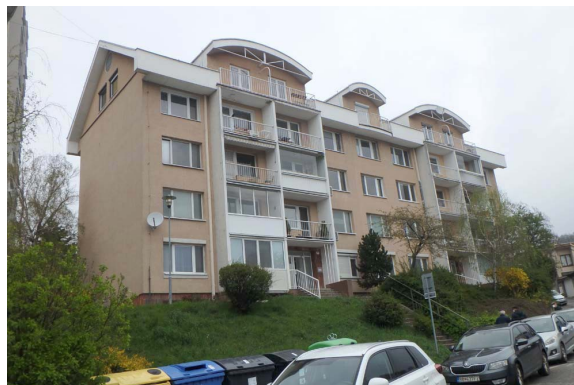
Celkový prehľad balkónov a loggií

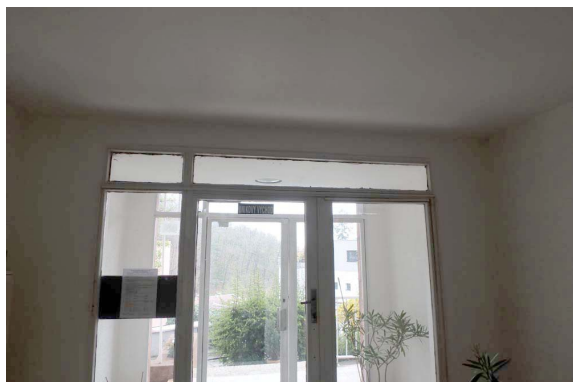
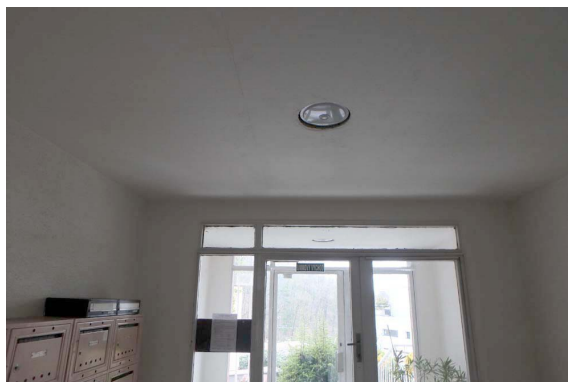
- V 1.PP bez požiadaviek na hodnotenie – nebolo hodnotené
- Zateplenie stropov vo vstupoch nemá viditeľné poruchy. Zapustené svietidlá sú riešené dost' „naturálne“.

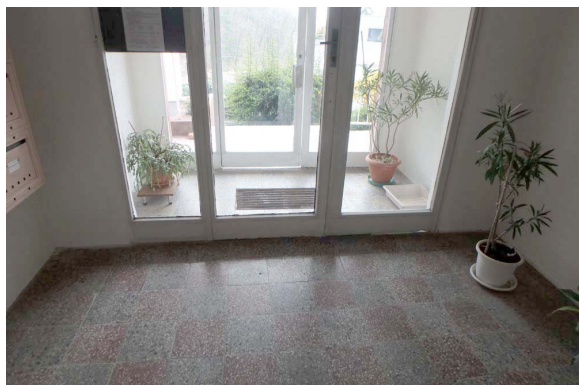
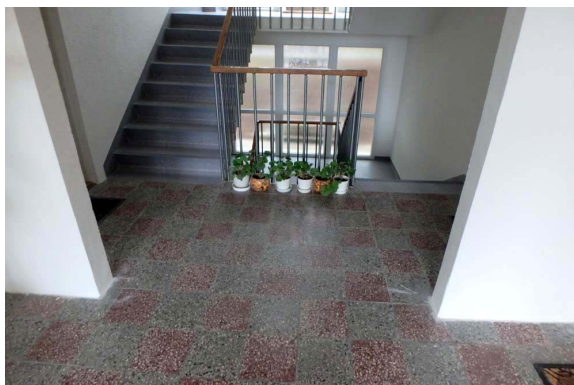
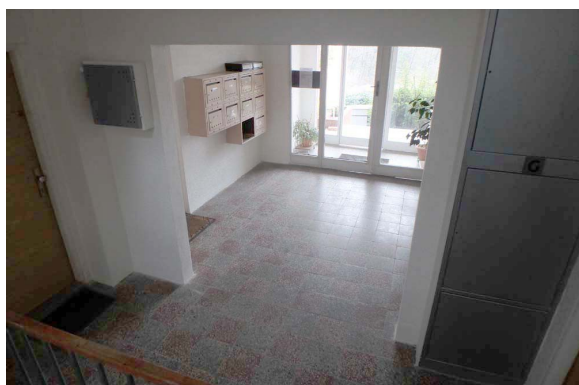
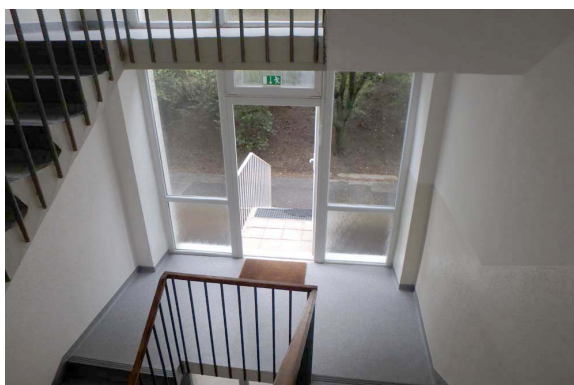
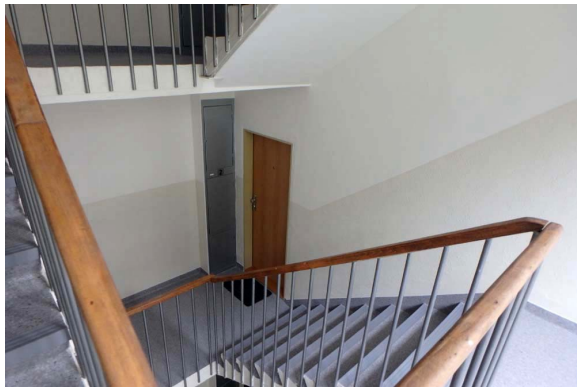
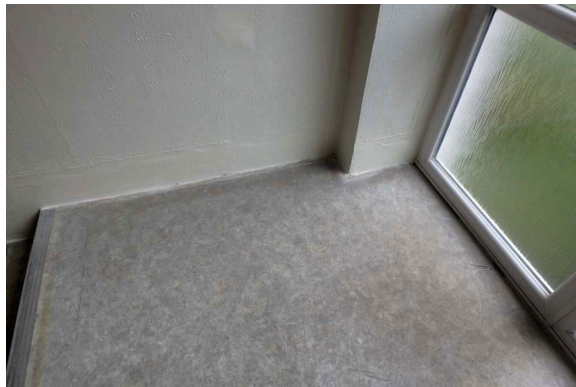
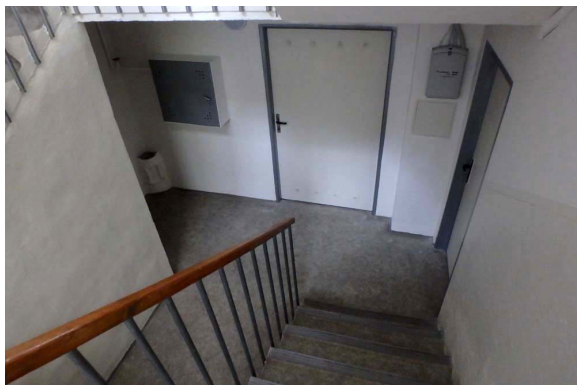
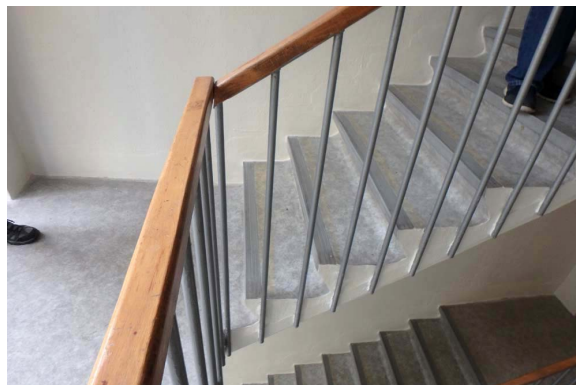
- podlahy vstupy exteriér, zádverie, vstupná hala, podesta 1.NP - terazzo dlažba hr. 25mm v maltovom lôžku hr.25mm pôvodná bez sokla
- podlahy schodiská 1.PP – 5.NP - PVC podlahová krytina. Hrany sú riešené profilmi. Sokle sú riešené vo vchode zahnutím PVC podlahovej krytiny. Vo vstupe 3 je podlaha schodiska bez soklov.
- podlahy v pivniciach a ostatných miestnostiach 1.PP neboli hodnotené. Pôvodné sú z betónovej mazaniny s uzavretím povrchu (pálené).

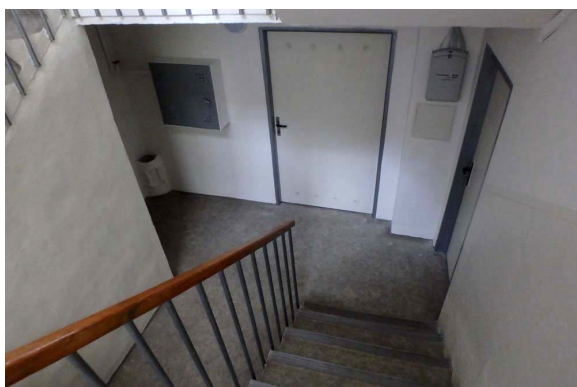
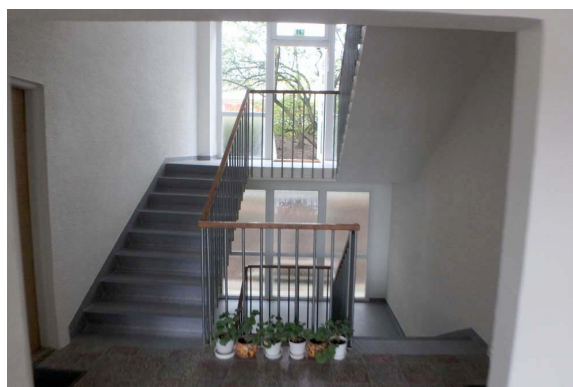
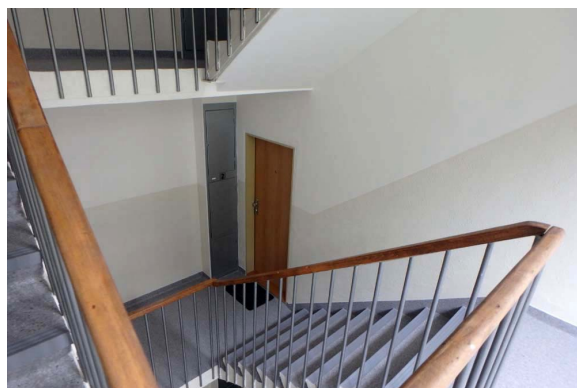
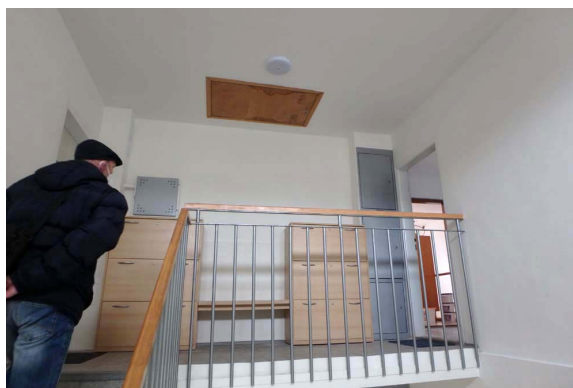
- steny vstupy, chodby, schodiská - maľby, náter na schodiskách do v. cca 1,4 m linkrusta alebo olejový náter (nie je všade jednotné) - pôvodné, obnovené
- steny 1.PP pivnice a spoločné priestory - maľby
- stropy - maľby - pôvodné, obnovené

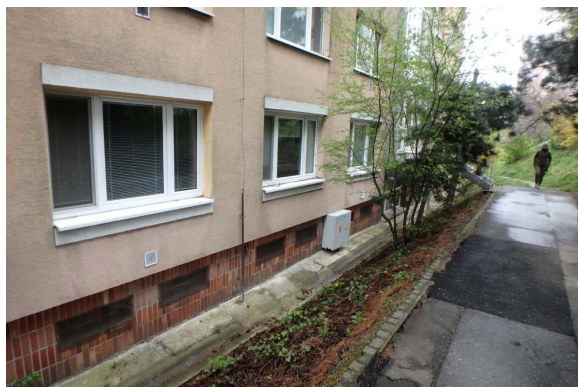
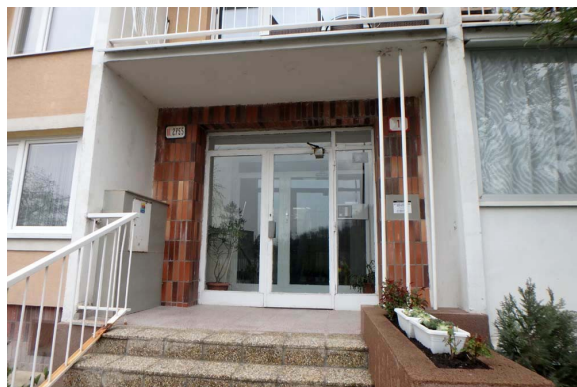
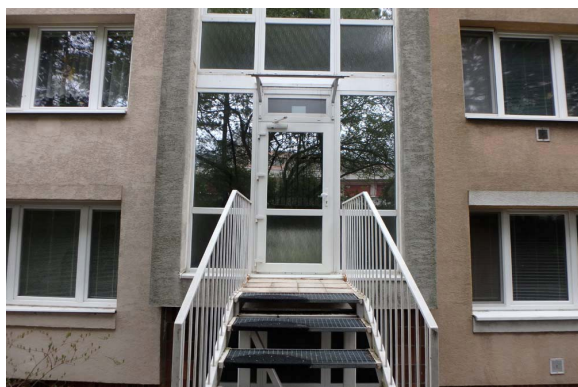
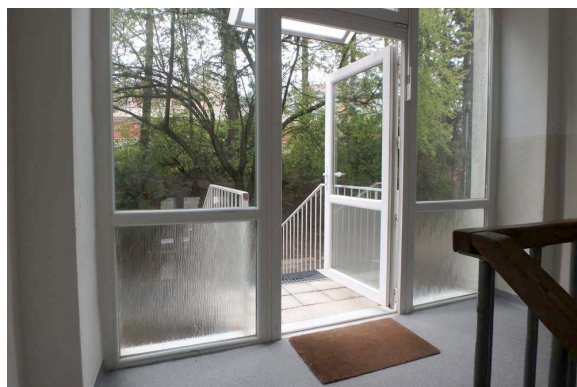
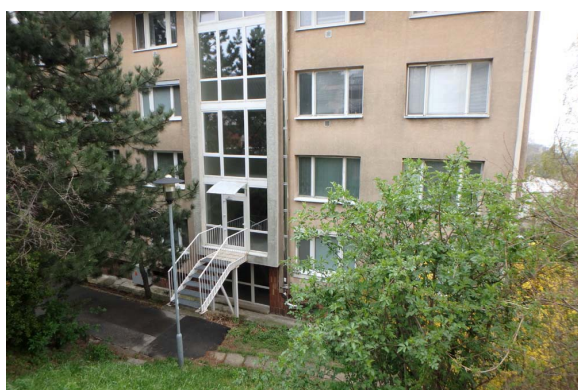
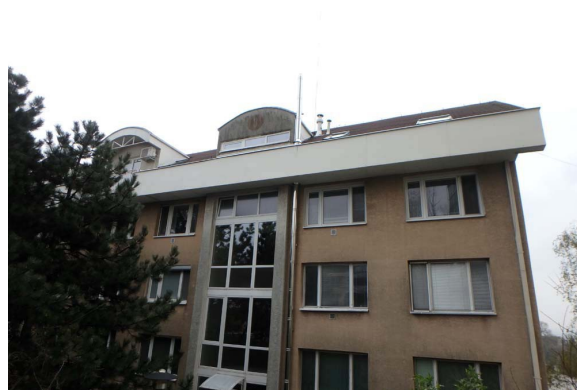
- okná - byty pôvodne drevené zdvojené okná a balkónové dvere – v súčasnosti sú zväčša vymenené za plastové alebo drevené jednoduché s izolačným dvojsklom
- okná - spoločné priestory - pôvodne oceľové zdvojené, alebo jednoduché
- brány exteriérové aj interiérové (v zádverí) vo vstupoch na ulicu sú pôvodné oceľové jednoduché
- brány vo vstupoch do dvora – vymenené za plastové s izolačným dvojsklom

- okná (presklené steny) schodísk – vymenené za plastové s izolačným dvojsklom.
- okná nadstavby sú drevené prípadne plastové s izolačným dvojsklom
- strešné okná nadstavby sú drevené s izolačným dvojsklom Velux
- strešné okno z priestoru krovu na strechu je drevené jednoduché.
- vetracie mriežky sú plastové a kovové
- protidažďové žalúzie na odvetranie krovu sú kovové
- mriežky a zábrany na oknách 1.PP sú kovové

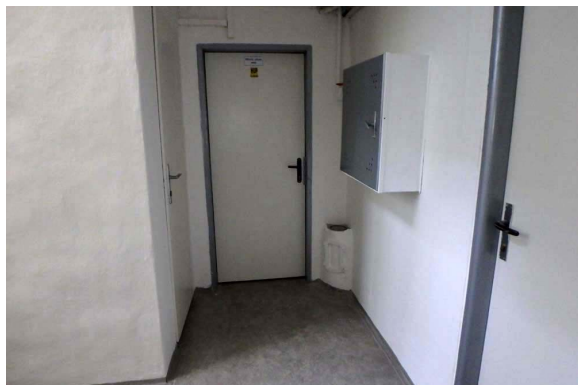
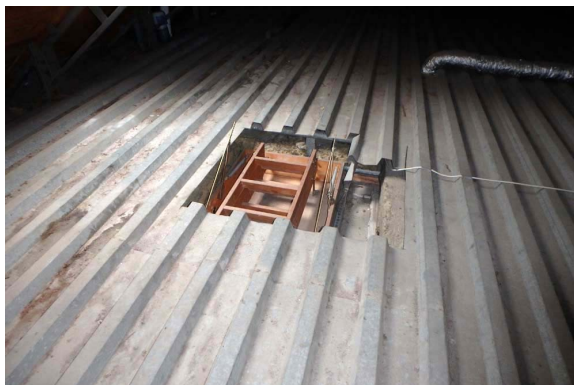
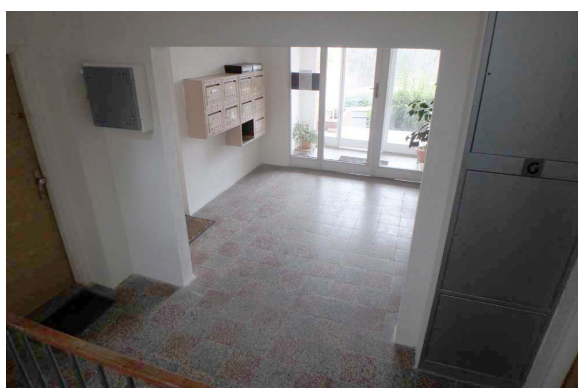
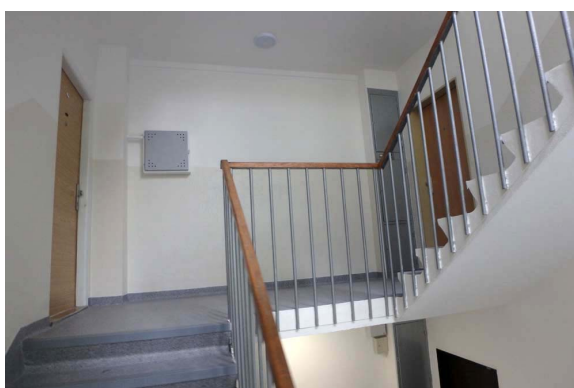
- interiérové dvere v spoločných priestoroch drevené a kovové sú v primeranom stave ich veku
- bytové dvere vstupné sú v rozličnom stupni opotrebovania Vymenené dvere bezpečnostné sú v dobrom stave
- stropné dvere na strechu do podkrovného priestoru drevené so skladacími schodmi nemajú zásadné poruchy, ale ich tepelnotechnické vlastnosti nie sú vyhovujúce. Protipožiarne vlastnosti je nutné pri ďalšej obnove, alebo prípadnej výmene preveriť a zvoliť výrobky s požadovanými vlastnosťami.
- plechové skrinky rozličných inštalačných ník pre ventily a podobne sú v stave primeranom veku vo funkčnom stave

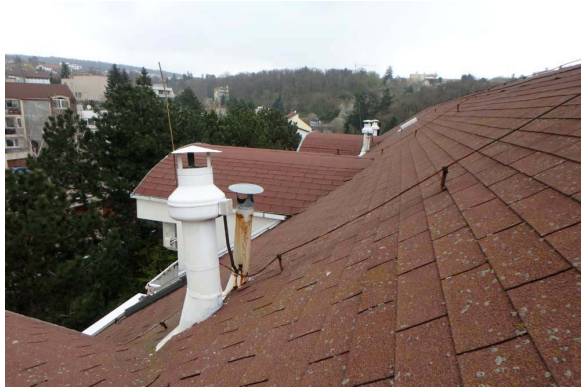
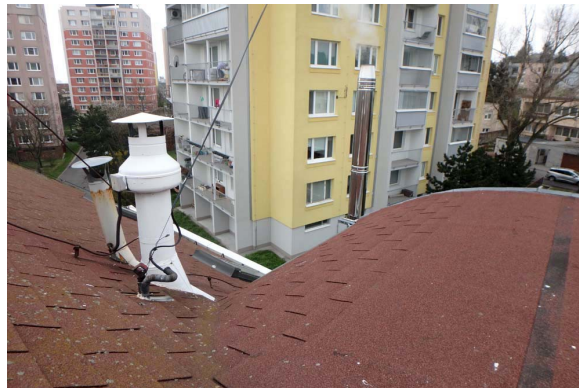
Rozvody vzduchotechniky sú podľa informácií v 1.NP - 4.NP pôvodné, v nadstavbe (5.NP) nové a hodnotenie nebolo požadované. Uvedené informácie v tomto oddieli sú iba informatívne podľa dostupných informácií a neboli fyzicky overované. Popis je prevzatý z projektovej dokumentácie a môže sa od skutočnej realizácie odlišovať.

- Vzduchotechnika v objekte je riešená v inštalčných šachtách v bytových jadrách.
- Odvetranie kúpeľní a WC je spoločným ventilátorom na streche, (2 ks pre jednu sekciu) - osadené sú strešné ventilátory 0.1kW/380V. El. meranie pre ventilátory, ich istenie a časové spínače sú v jadre JOP II na 4.nadz. podlaží.
- Zvislé rozvody sú z plechových štvorhranných potrubí obalených protipožiarnou izoláciou z minerálnych dosiek.
- Odvetranie kúpeľní s WC a kuchýň je v spoločných potrubíach podtlakovým systémom.

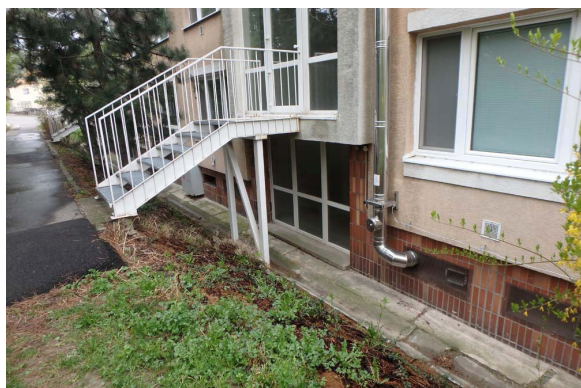
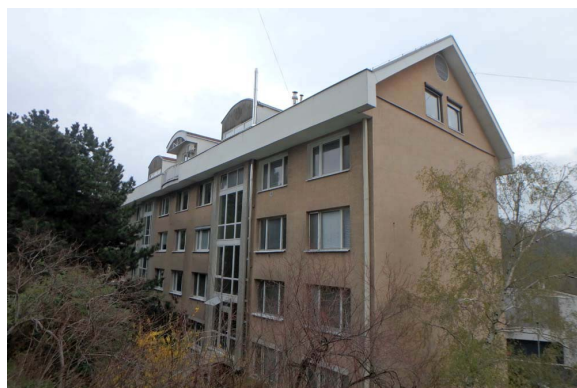
Komín je nový a hodnotenie nebolo požadované. Uvedené informácie v tomto oddieli sú iba informatívne podľa dostupných informácií a neboli fyzicky overované.

- objekt má samostatnú plynovú kotolňu a exteriérovým nerezovým komínom na fasáde upevnený na konzolách. Komín prechádza cez konštrukciu strechy nad ktorou voľne stojí do požadovanej výšky. Nad strechou je kotvený svojou nosnou oceľovou stolicou.
