# ODBORNÉ POSÚDENIE PORÚCH OBVODOVÉHO PLÁŠŤA BD ROZVODNÁ 9, BRATISLAVA

**Stavba:** bytový dom Rozvodná 9, Bratislava

**Adresa:** Rozvodná 9, súp. č. 3402  
831 01 Bratislava III - m. č. Nové Mesto, k.ú. Vinohrady

Druh stavby: Oprava porúch zatepleného obvodového plášťa

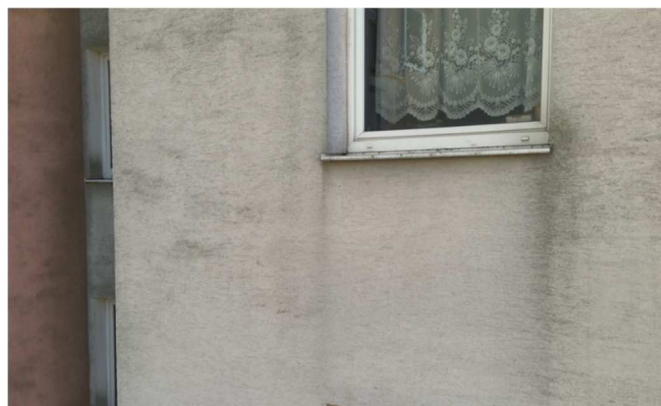
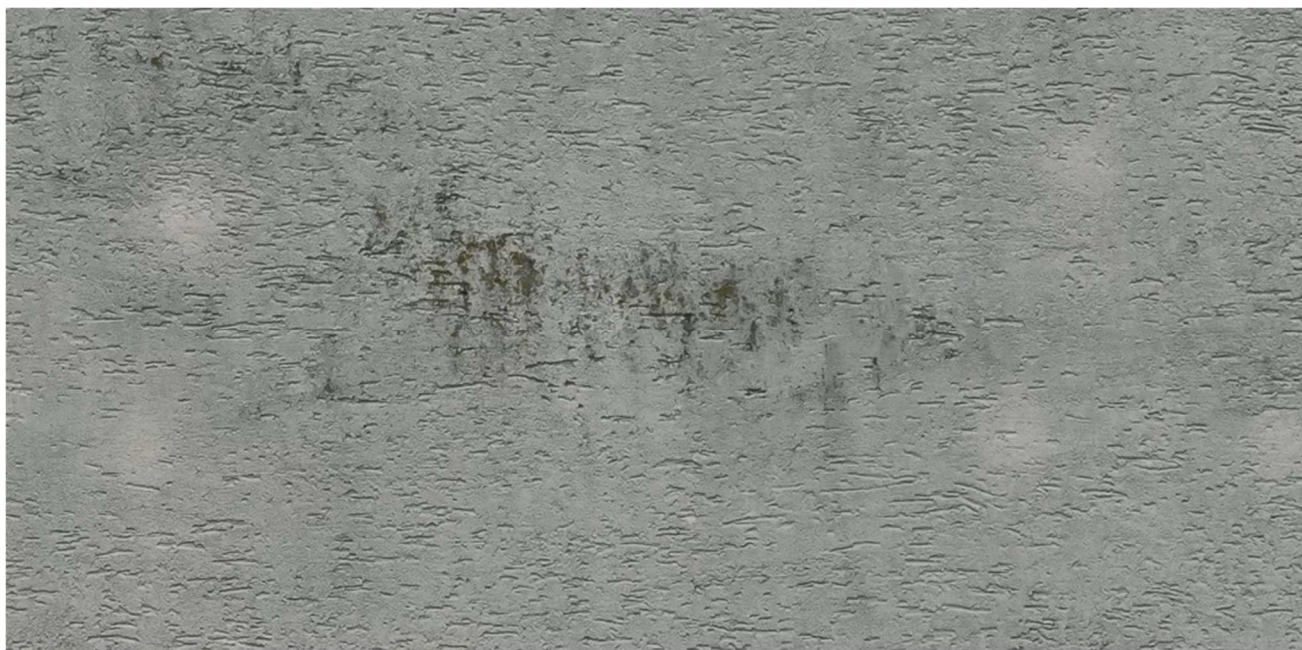
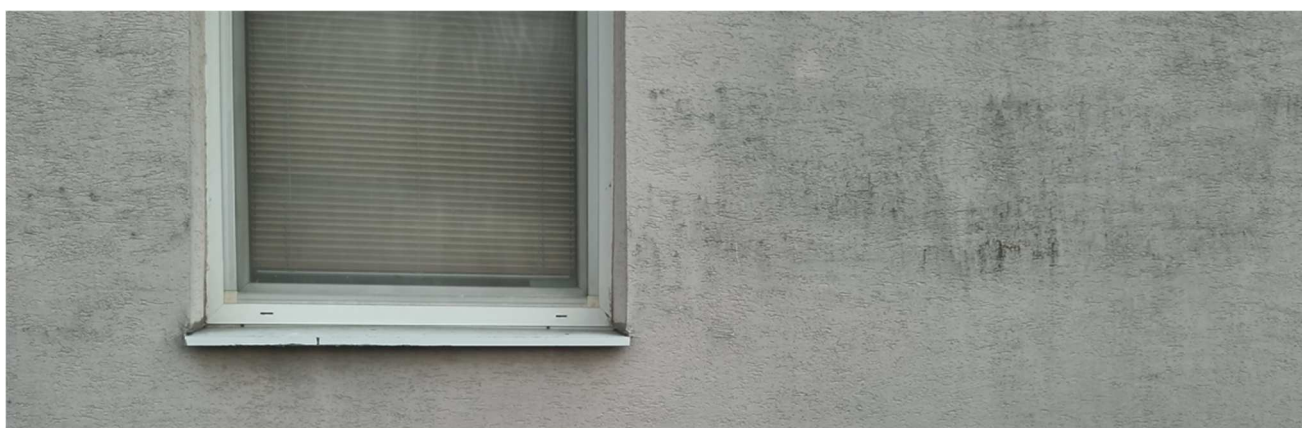
Znečistenie omietky, biotické  
napadnutie povrchu zateplenia riasami a  
machmi

Vznik trhlín v ploche zateplenia zapríčiňuje chýbajúca / nesprávne preložená výstužná sieťka, hrubá vrstva výstužnej malty, nesprávne zhotovené napojenie oplechovaní na fasádu (cez praskliny voda sa dostáva do zateplenia) aj vonkajšie poveternostné podmienky. Cez trhliny preniká voda do vrstiev zateplňovacieho systému a pôsobením mrazu sa tieto trhliny zväčšujú a spôsobujú degradáciu zateplenia.

Doporučený minimálny rozsah opráv fasády mimo loggií je lokálne opraviť fasádu v mieste výskytu trhlín zhotovením výstužnej vrstvy a omietky, zhotoviť šambrány výstužnou vrstvou a omietkou okolo okien s trhlinami, vymeniť nefunkčné parapety za nové so zhotovením hydroizolácie na podklade a dilatácie pri špalete. V prípade hustého výskytu trhlín v ploche zateplenia zhotoviť celoplošné presieťkovanie ucelenej časti fasády. Na zjednotenie farebnosti povrchu omietok fasády po lokálnych opravách ako aj na ochranu proti riasam a plesniam aplikovať fasádny náter silikónový celoplošne na fasádu domu.

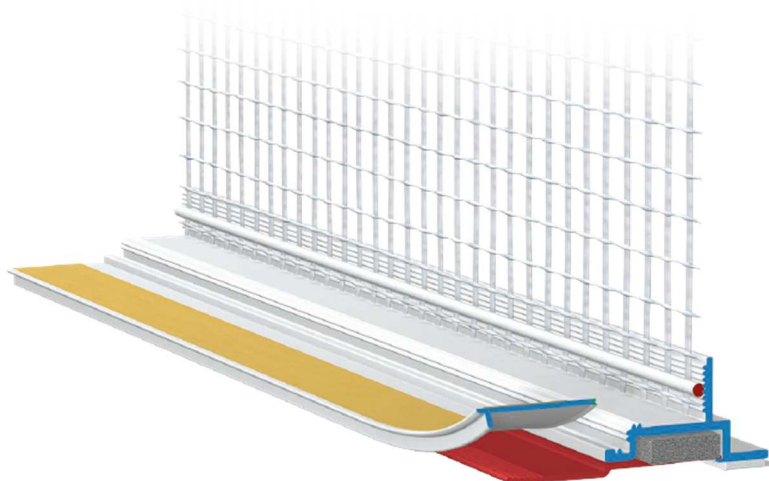
Trhliny / škáry v styku rámu okien a zateplených ostení okien sú spôsobené použitím nesprávnej dilatačnej lišty resp. nefunkčným tmelením. Cez tieto škáry voda preniká do zateplenia a do obvodového plášťa.

- ✓ Použiť správne dilatačné lišty na pripojenie zateplenia k okennému rámu - okenná lišta 3D s tkaninou PUR-FIX-pro s atestom proti hnanému dažďu:

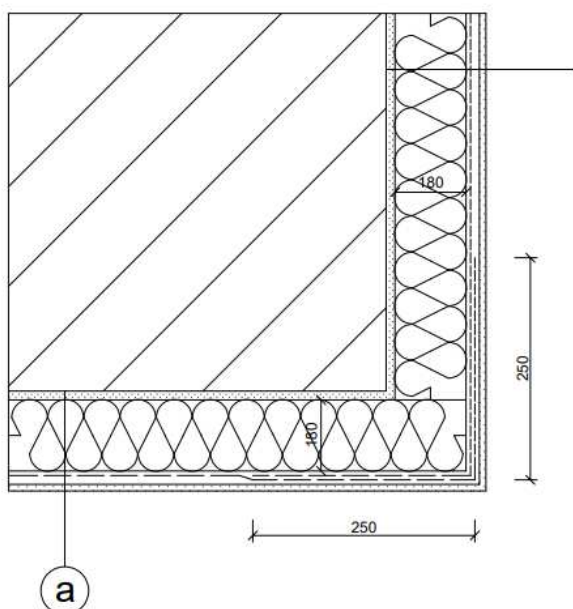
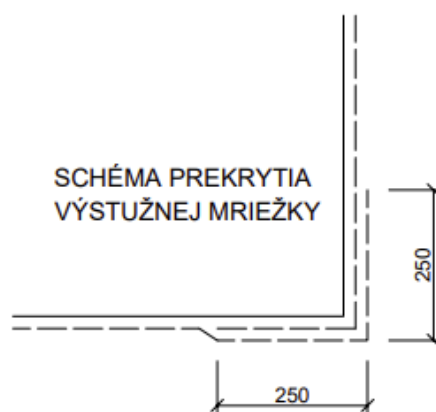
Trhliny na nároží budovy sú spôsobené nesprávnym preložením výstužnej sieťoviny cez roh budovy v mieste nadpájania rohových profilov.

- ✓ Realizácia výstužnej sieťky cez vonkajší roh budovy:

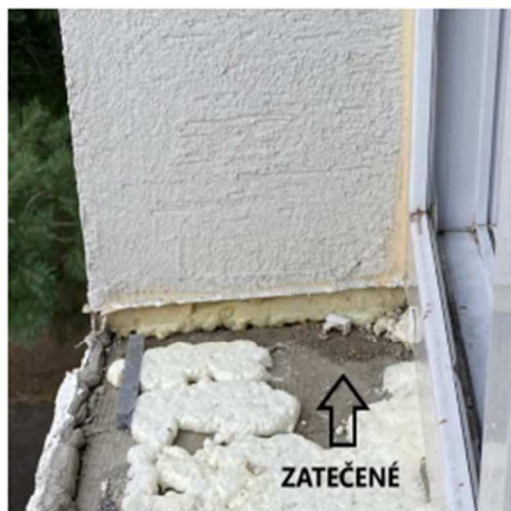
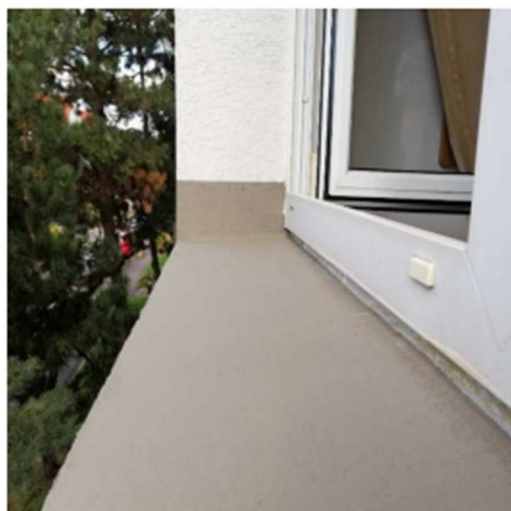
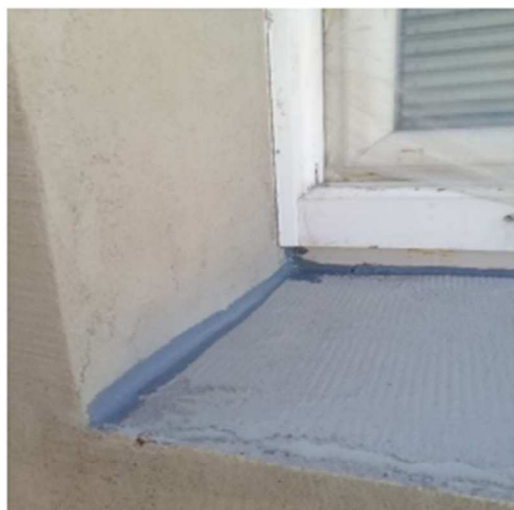
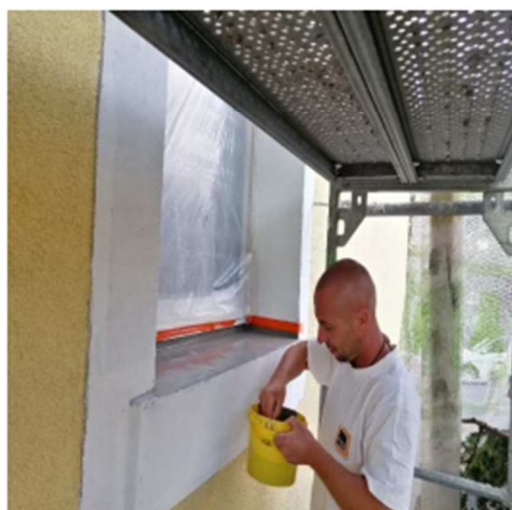
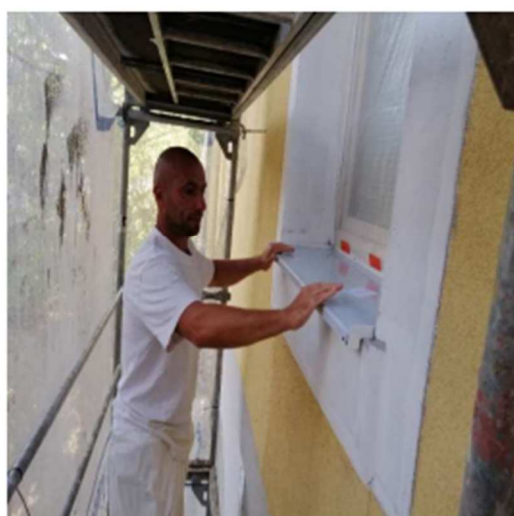
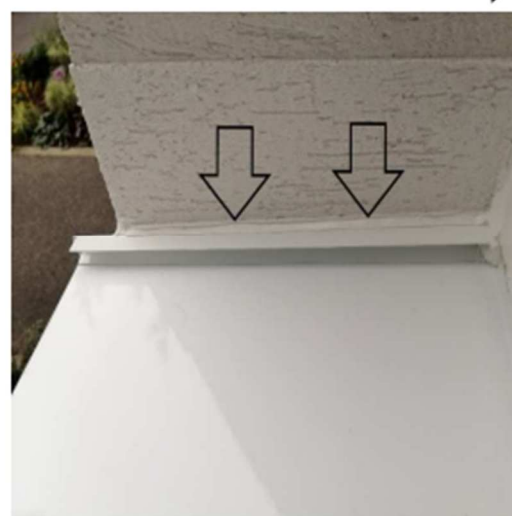
Diagonálne trhliny pri parapetoch okien spôsobuje nesprávne zrealizovaný parapet zapustením do zatepleného ostenia ako aj rozťažnosť hlinkového parapetu. Parapet nie je oddielovaný od ostenia, hliník sa v letnom období roztiahne a spôsobuje trhliny na fasáde, cez ktoré voda preniká do zateplenia a tým znehodnocuje vrstvy zateplňovacieho systému.

✓ Postup opravy vonkajších parapetov okien:

Demontovať parapet

Vyspraviť podklad

Vytmeliť pod parapetom

Aplikovať hydroizoláciu

Osadenie nového parapetu

Vytvorenie dilatácie
